SLOVENSKÝ
VODOHOSPODÁRSKY
PODNIK, š. p.

VODNÁ STAVBA RUŽINÁ, OPRAVA OBJEKTŮ

VODNÍ NÁDRŽE 2022

BRNO 26. – 27.10.2022

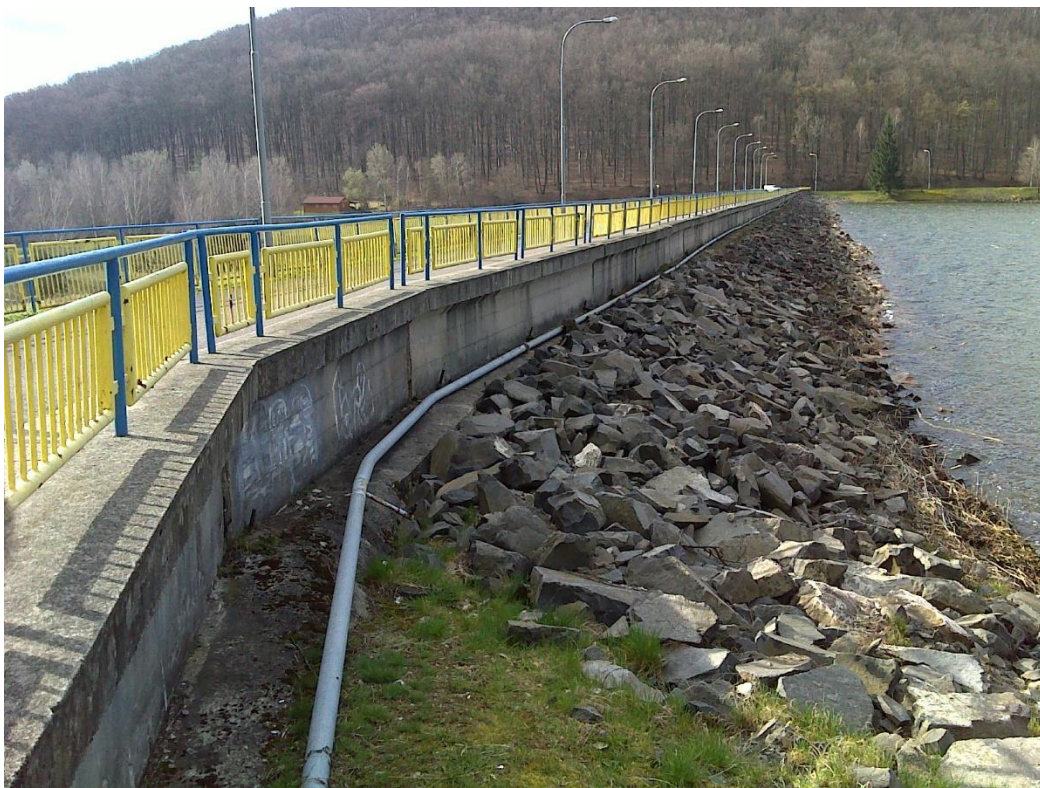
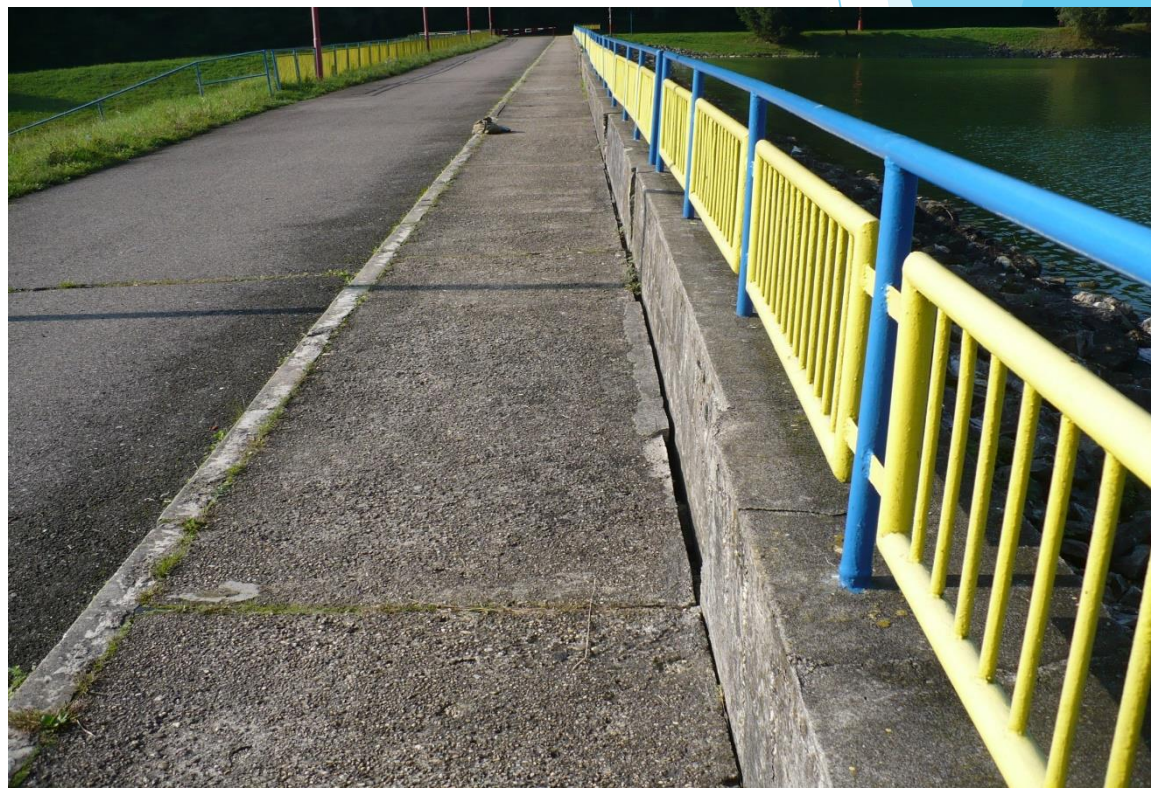
SO 01 – KORUNA HRÁDZE – oprava vlnolamu

- nedostatočné previazanie konštrukcie vlnolamu so základom

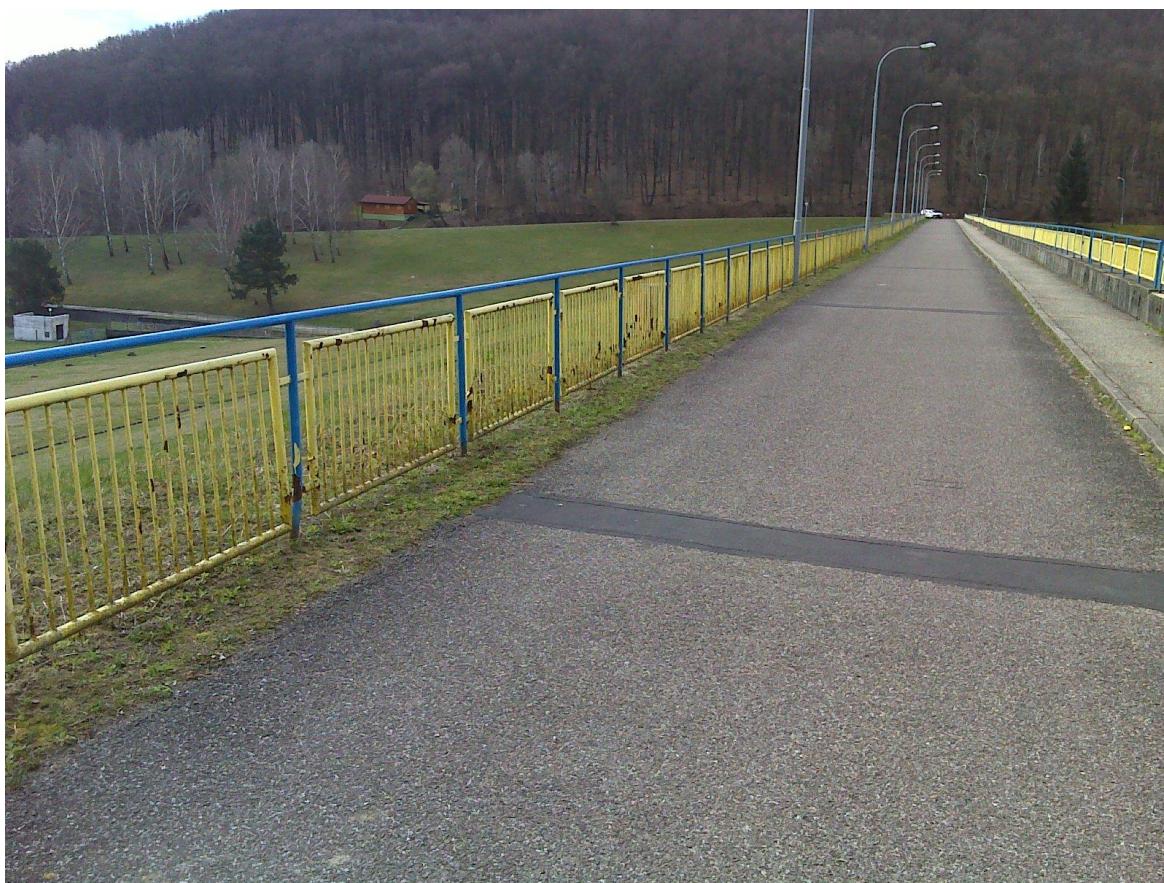
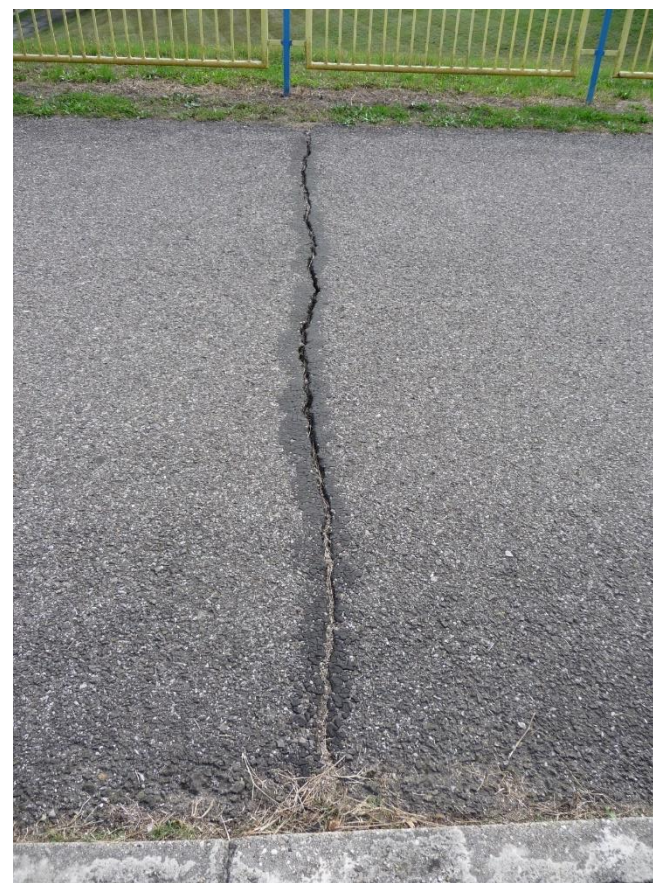
SO 01 – KORUNA HRÁDZE – oprava komunikácie

- vplyvom nerovnomerného sadania telesa hrádze vznikli viaceré priečne trhliny, ktoré boli v minulosti sanované len provizórne

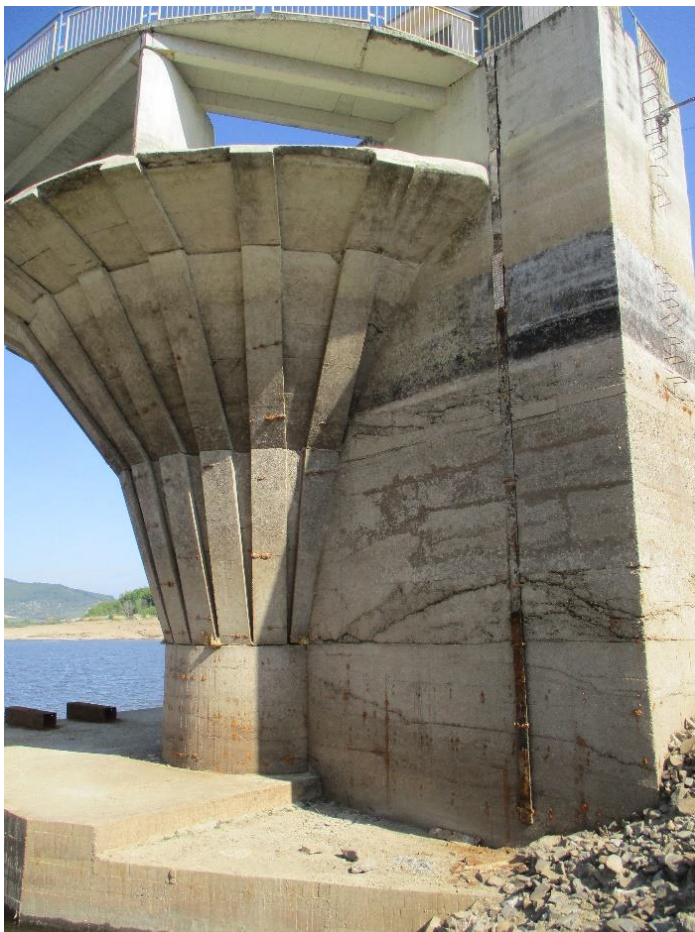
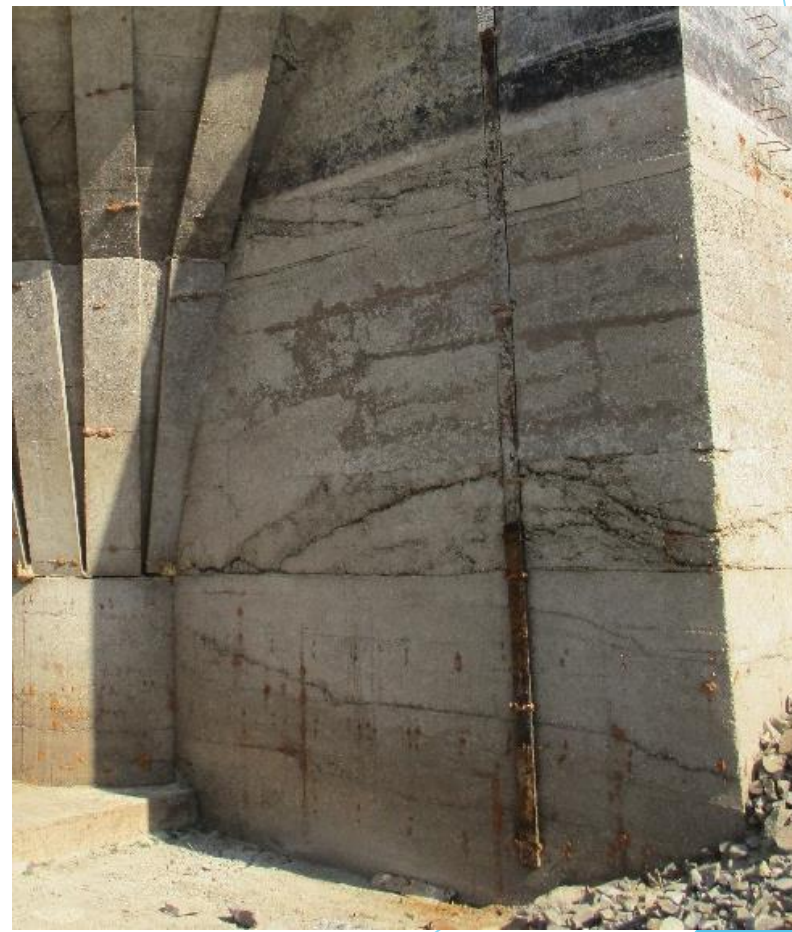
SO 02 – ZDRUŽENÝ FUNKČNÝ OBJEKT

- ▶ vplyvom času a poveternostných podmienok došlo postupne degradácia betónov na konštrukcii bezpečnostného priepadu

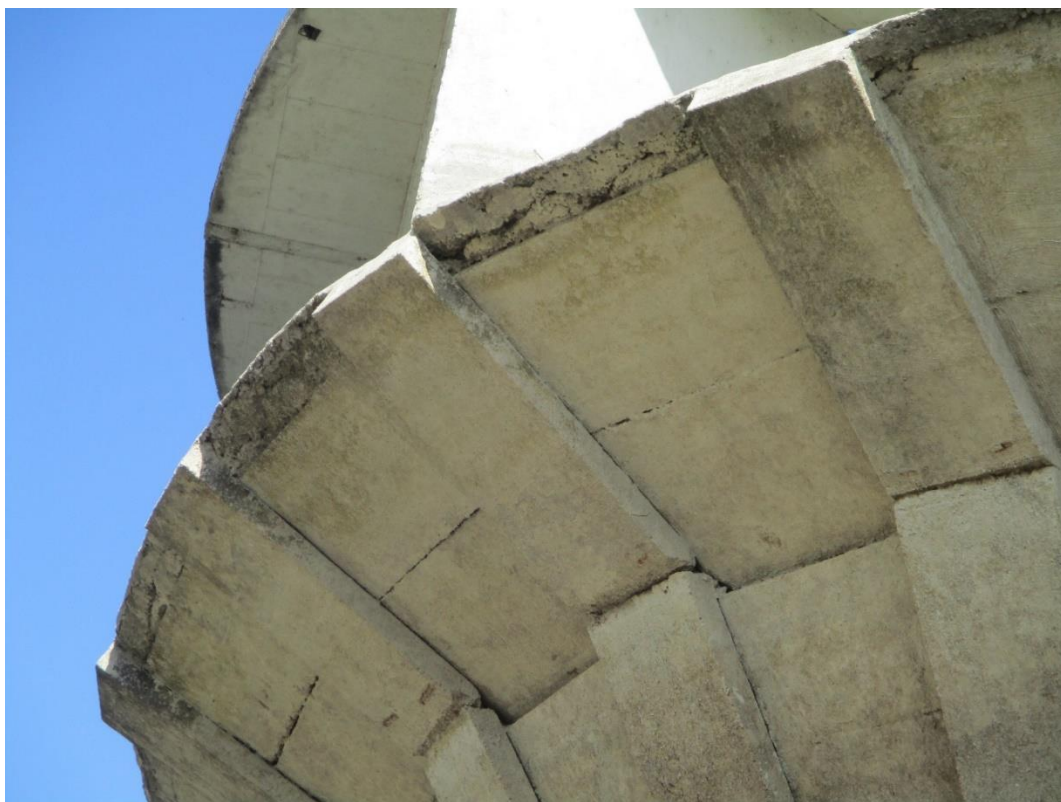
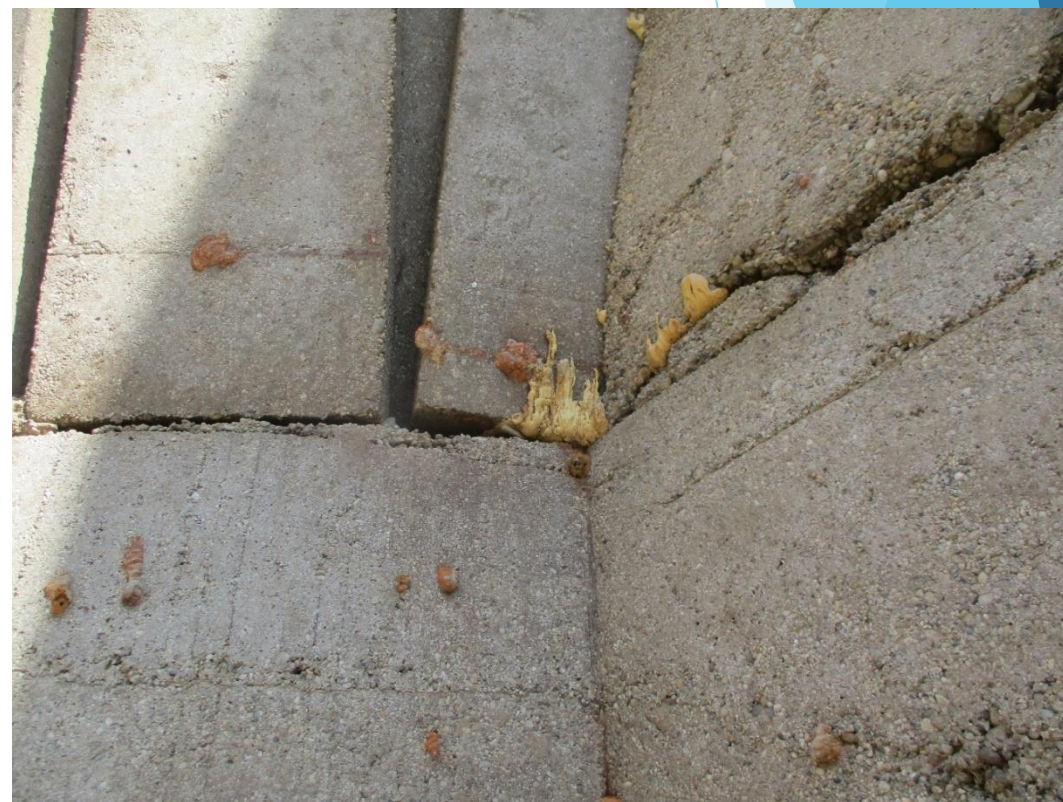
SO 02 – ZDRUŽENÝ FUNKČNÝ OBJEKT

- ▶ degradácia betónov na konštrukcii bezpečnostného priepadu
- ▶ **nedostatočné zhutnenie betónovej zmesi počas betonáže**

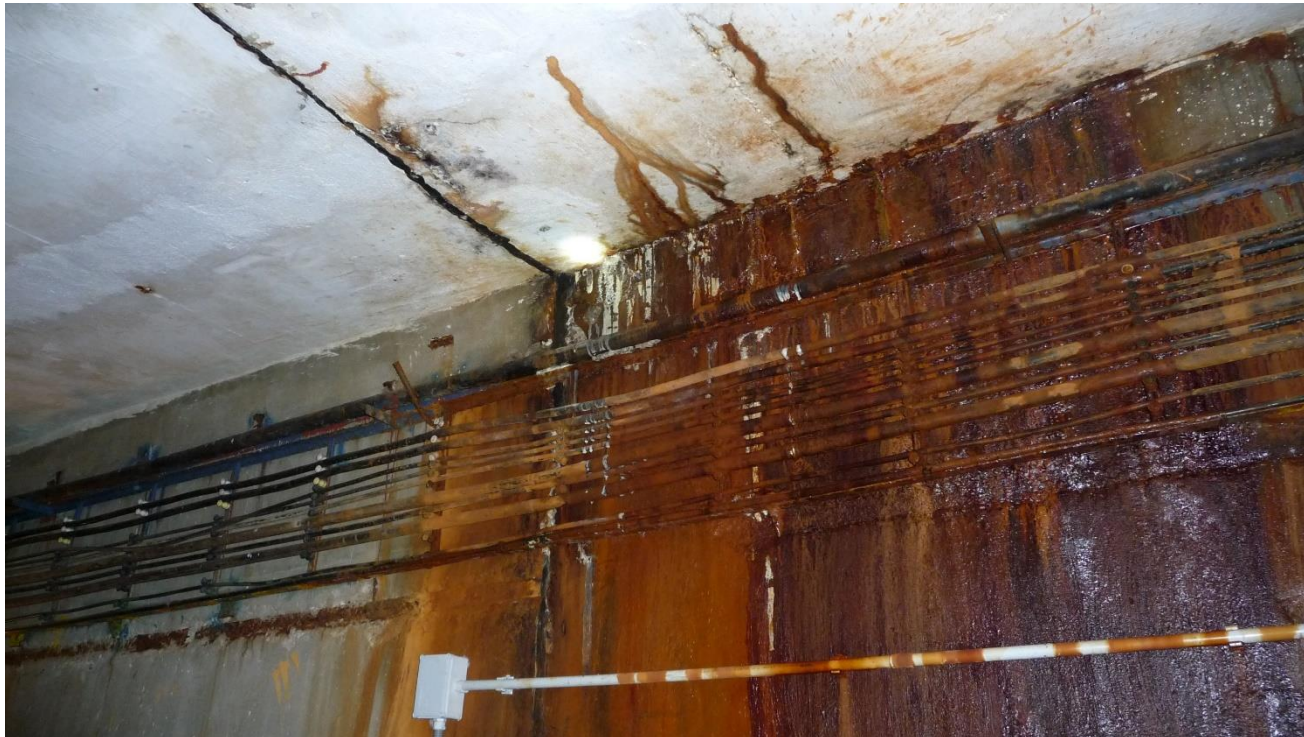
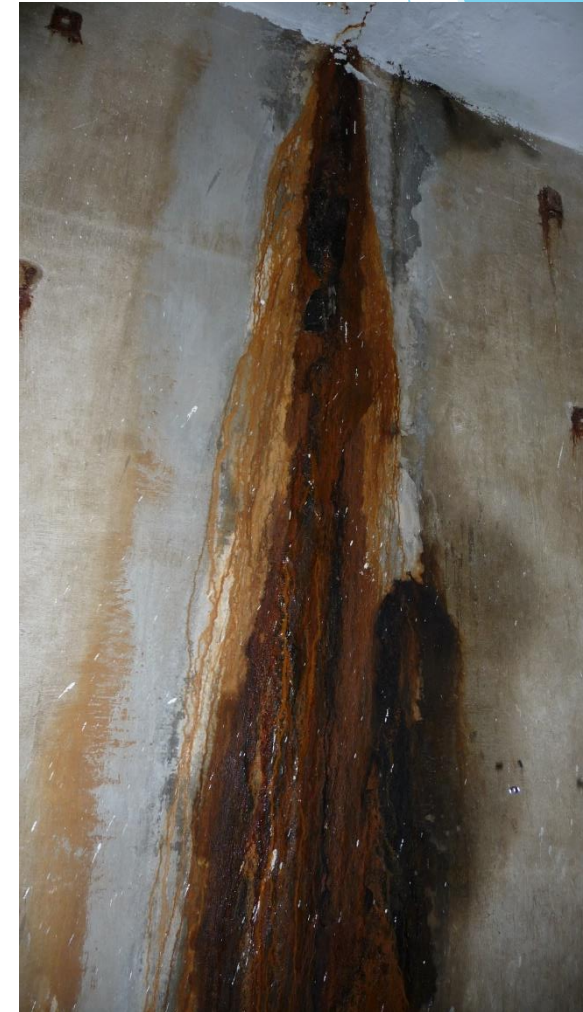
SO 03 – KOMUNIKAČNÁ A ODPADNÁ ŠTOLŇA

- priesaky v komunikačnej štôlni v miestach dilatácií

- ▶ **oprava objektu zahrňovala práce na sanácii priesakov v komunikačnej štôlni v miestach dilatácií,**
- ▶ **na lokalizáciu prírodných priesakových ciest bol vyhotovený geofyzikálny prieskum, na základe ktorého sa vyhodnotilo, že v telese hrádze neboli zaznamenané žiadne anomálie, ktoré by indikovali priesakové cesty vody do dilatačných škár na vzdušnú stranu hrádze,**
- ▶ **na základe uvedeného zistenia sa dospelo k záveru, že priesaková voda zaznamenaná v dilatačných škárach prúdi na rozhraní železobetónovej štôlne a ílovito-piesčitého telesa hrádze**
