VD Brno – vyhodnocení opatření k obnově rovnováhy kvality vody

Vodní nádrže 2022

Brno, 26. 10. 2022

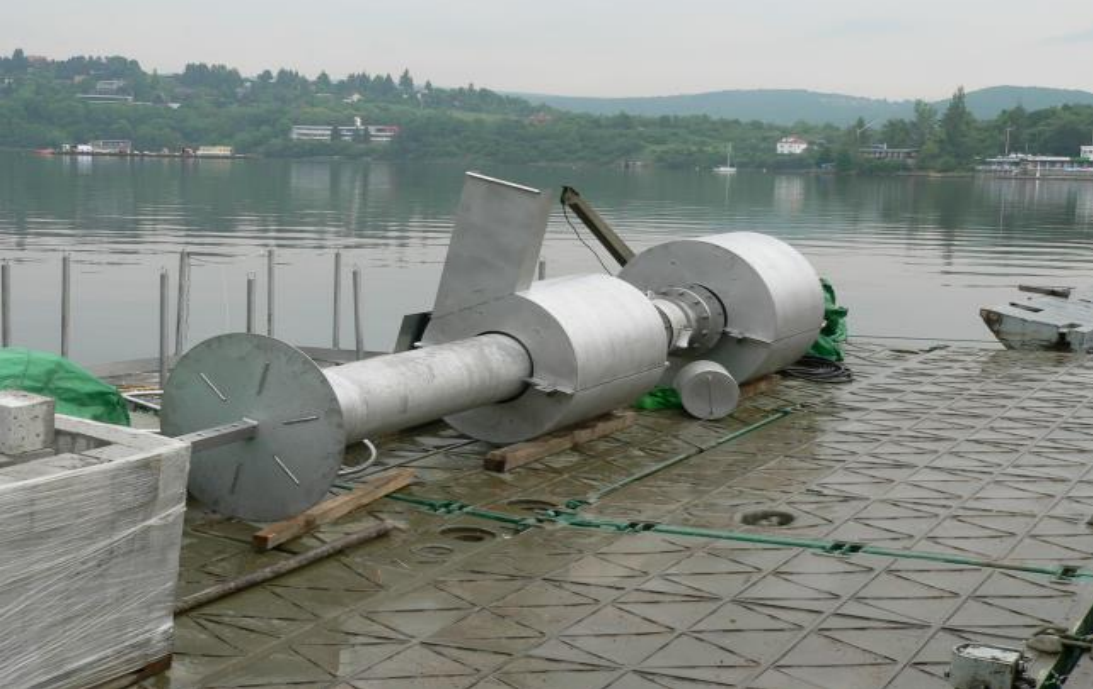
Dávkování síranu železitého na přítoku

Od roku 2010 jsou realizována v nádrži opatření, jedná se o provzdušňování vodního sloupce, kdy se vpravuje do vodního sloupce kyslík, a současně se vodní sloupec promíchává tak, aby došlo k destratifikaci ve vodním prostředí a aby byly co nejméně příznivé podmínky pro rozvoj sinic. Přítok do nádrže je ošetřován síranem železitým, který vyvločkuje velké množství fosforu přitékajícího do nádrže.

- vyhodnocení srážení fosforu na přítoku prokázalo požadovaný efekt koagulace a doporučilo pokračovat v aplikaci síranu železitého v aplikovaných koncentracích.

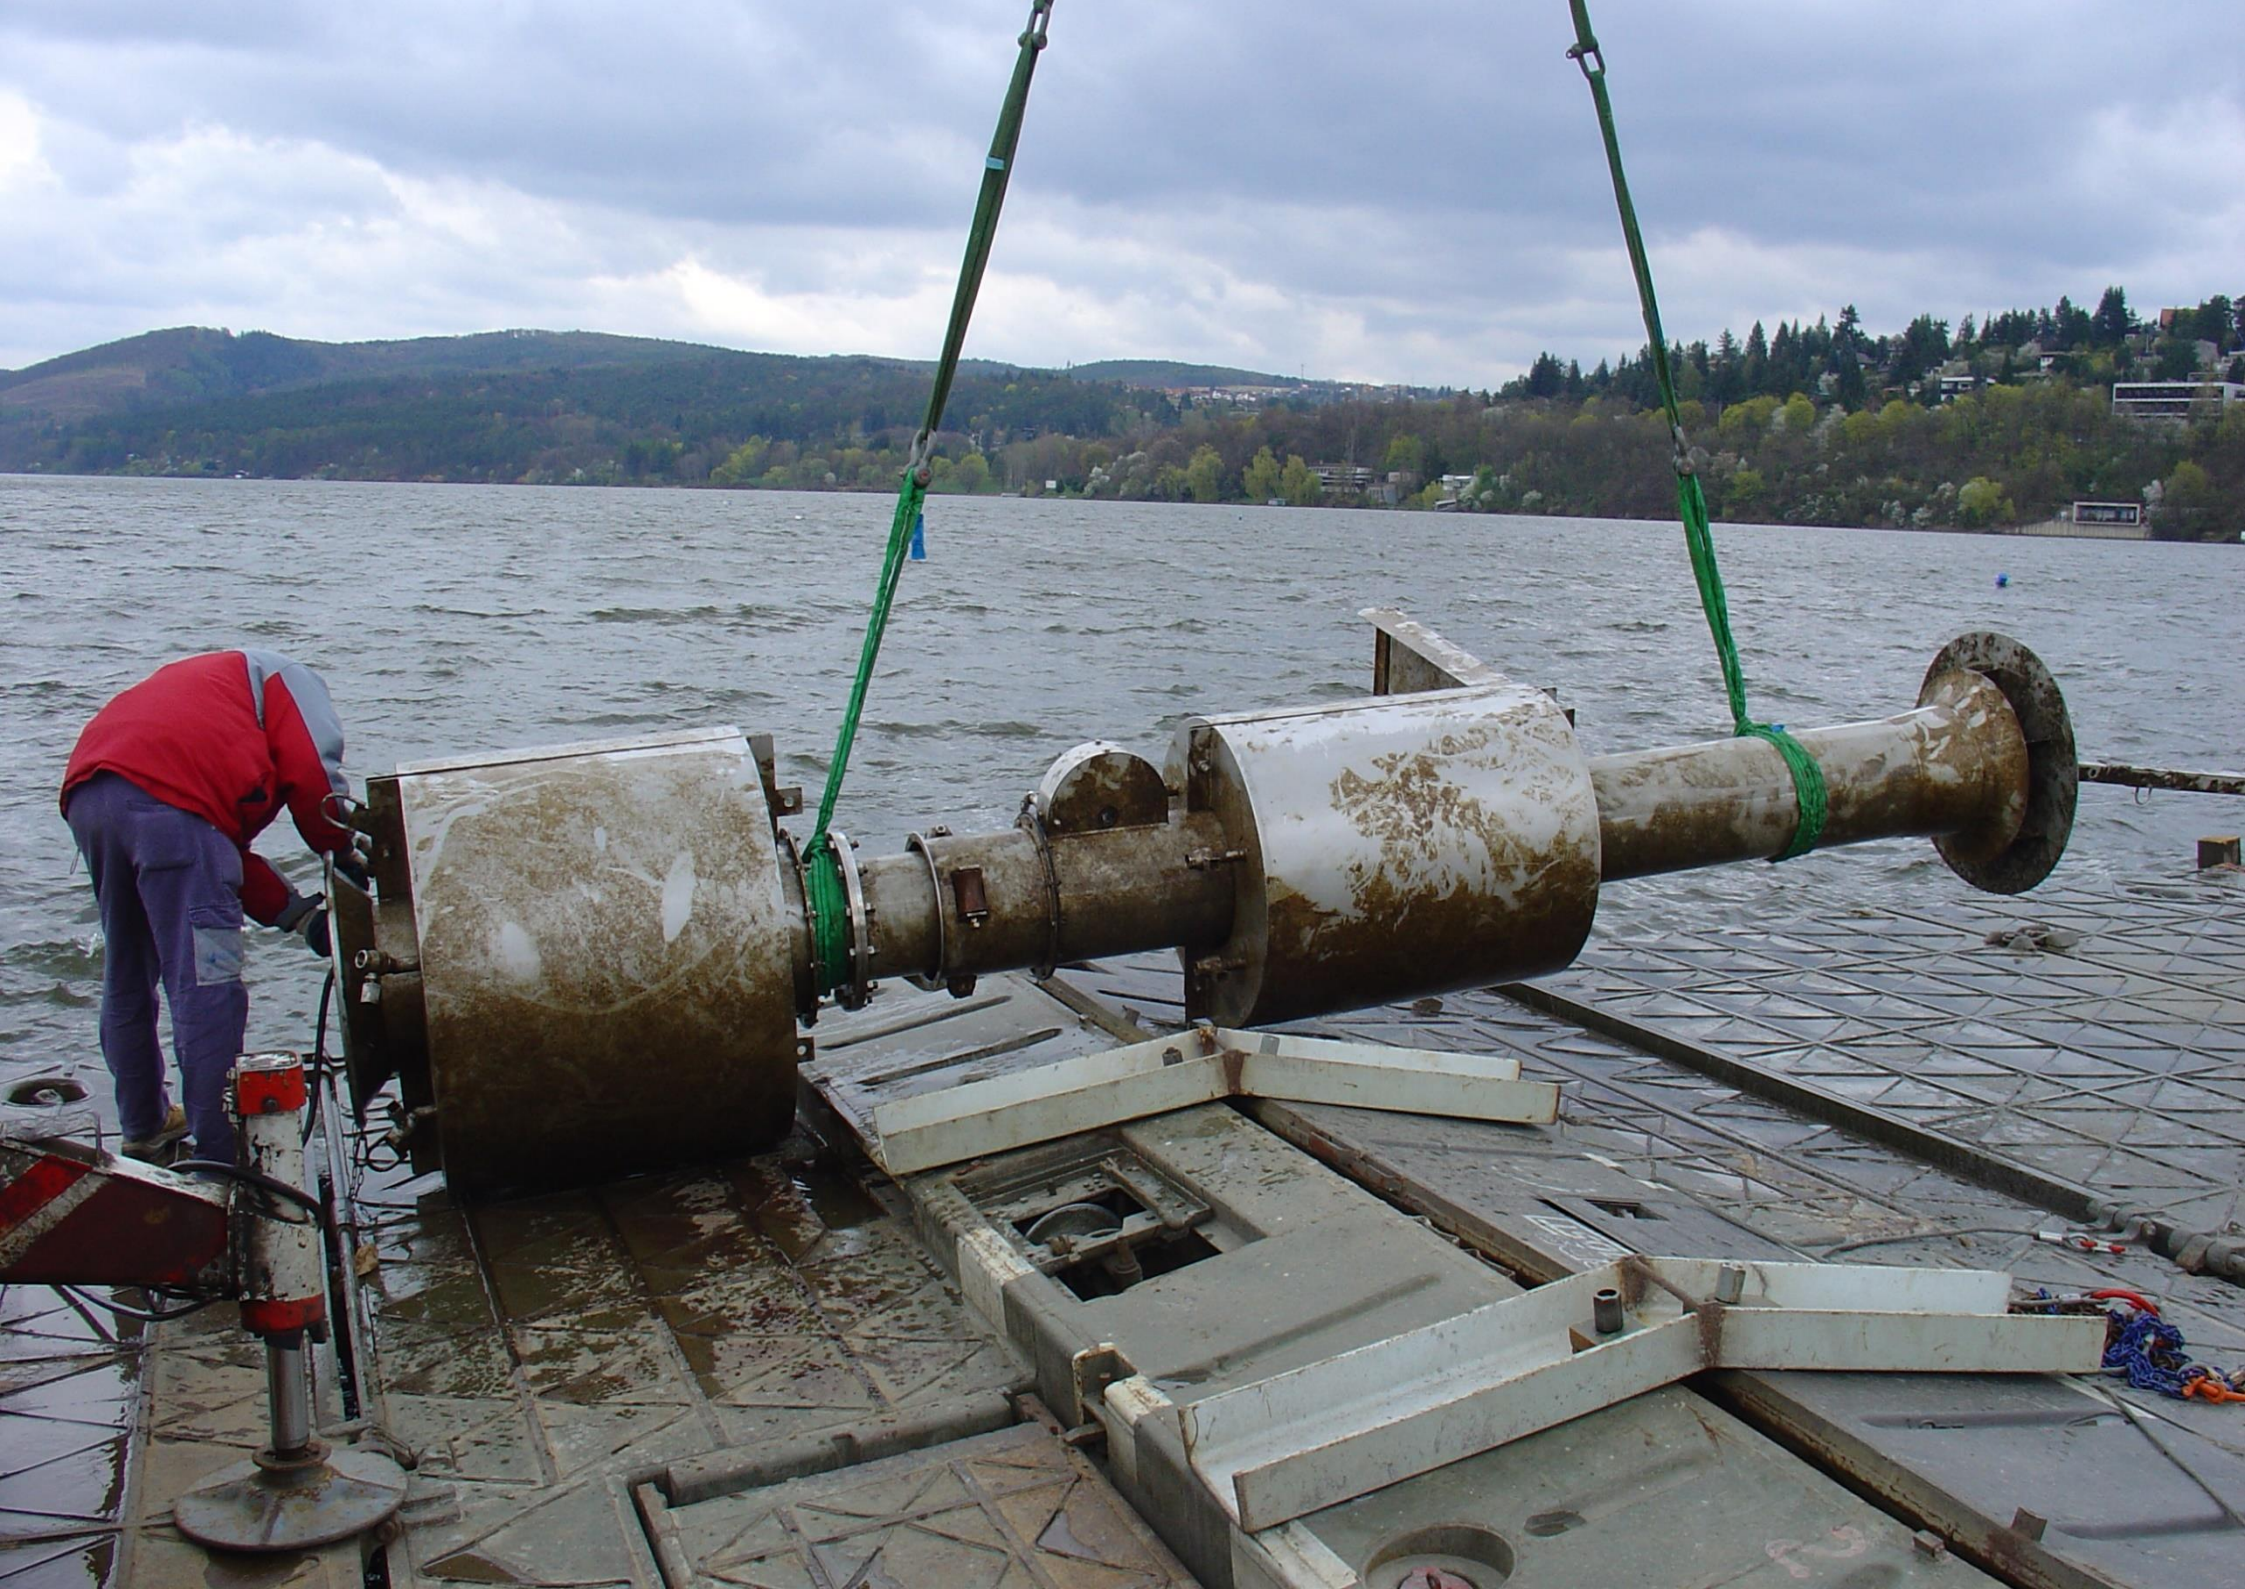
Osazení aeračních věží

- vyhodnocení monitoringu za poslední tři roky nenaznačuje výraznější změny v trendech jak na přítoku, tak v samotné nádrži.
- ze sledování samotné nádrže vyplývá, že provoz aeračního systému zásadně přispívá k destratifikaci jezerní části nádrže a vedle srážení fosforu na přítoku, který je hlavním prvkem pro rozvoj eutrofizace v nádrži, je zásadním opatřením na nádrži.
