Prevádzka a skúsenosti s MVN na území Správy povodia dolnej Nitry

SVP š. p. OZ Piešťany, Správa povodia dolnej Nitry,

• Zhodnotenie stavu a funkčnosti MVN s vykonanými opatreniami

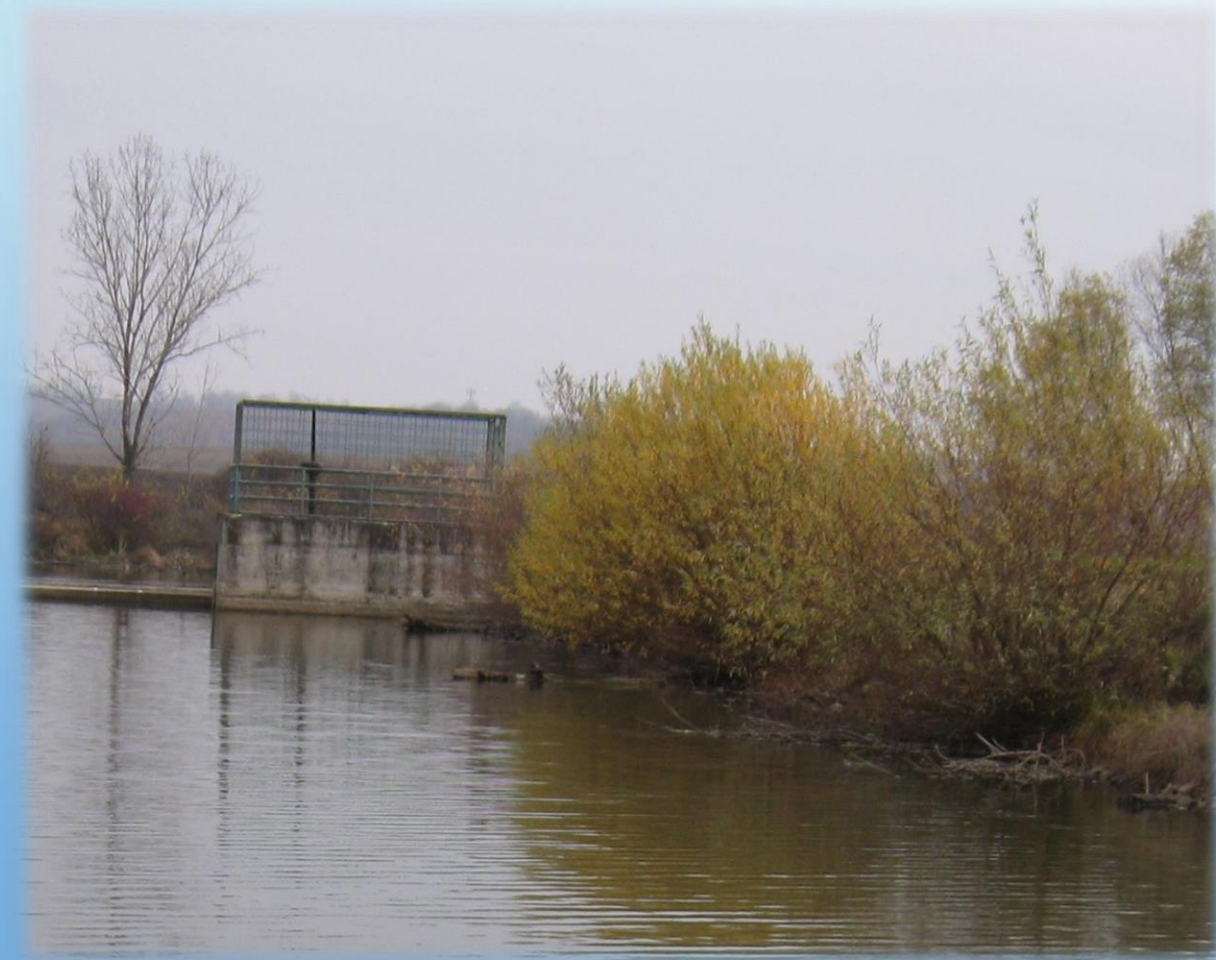
VN Branovo

- náletové dreviny rastúce na hrádzovom telese

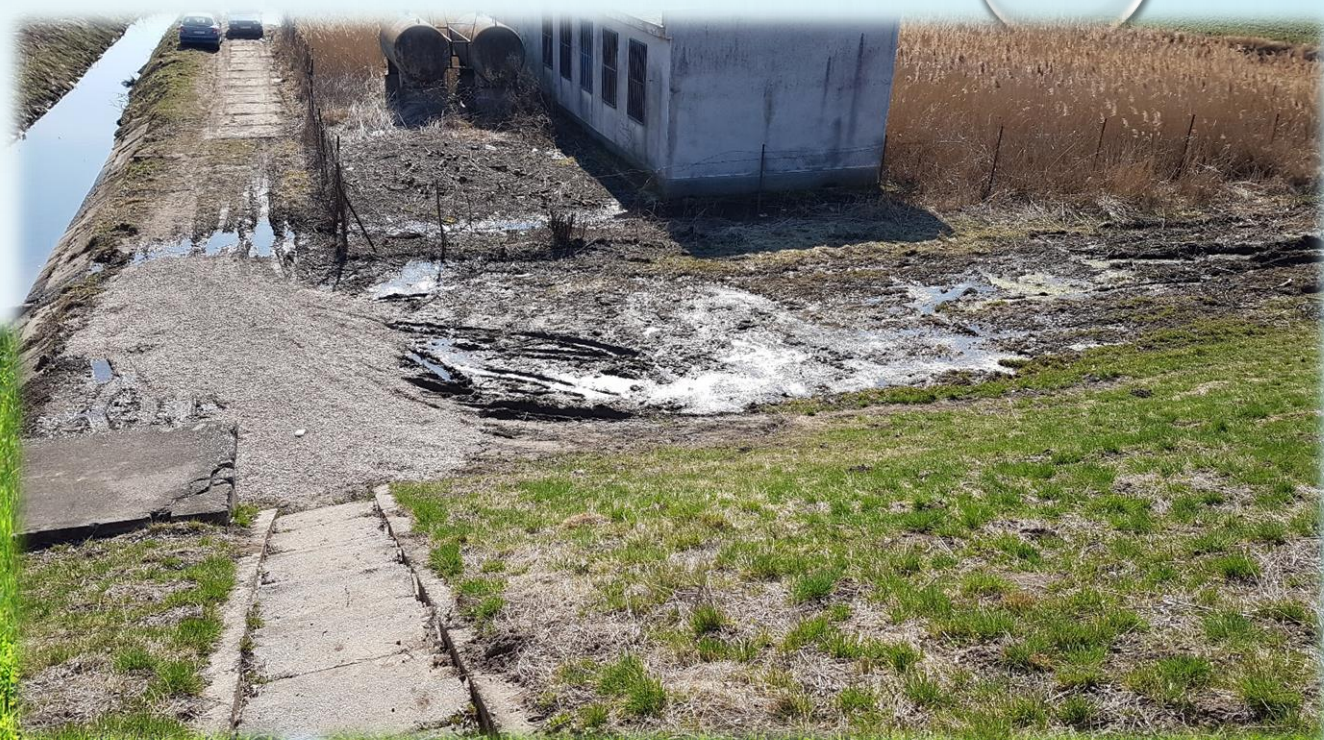
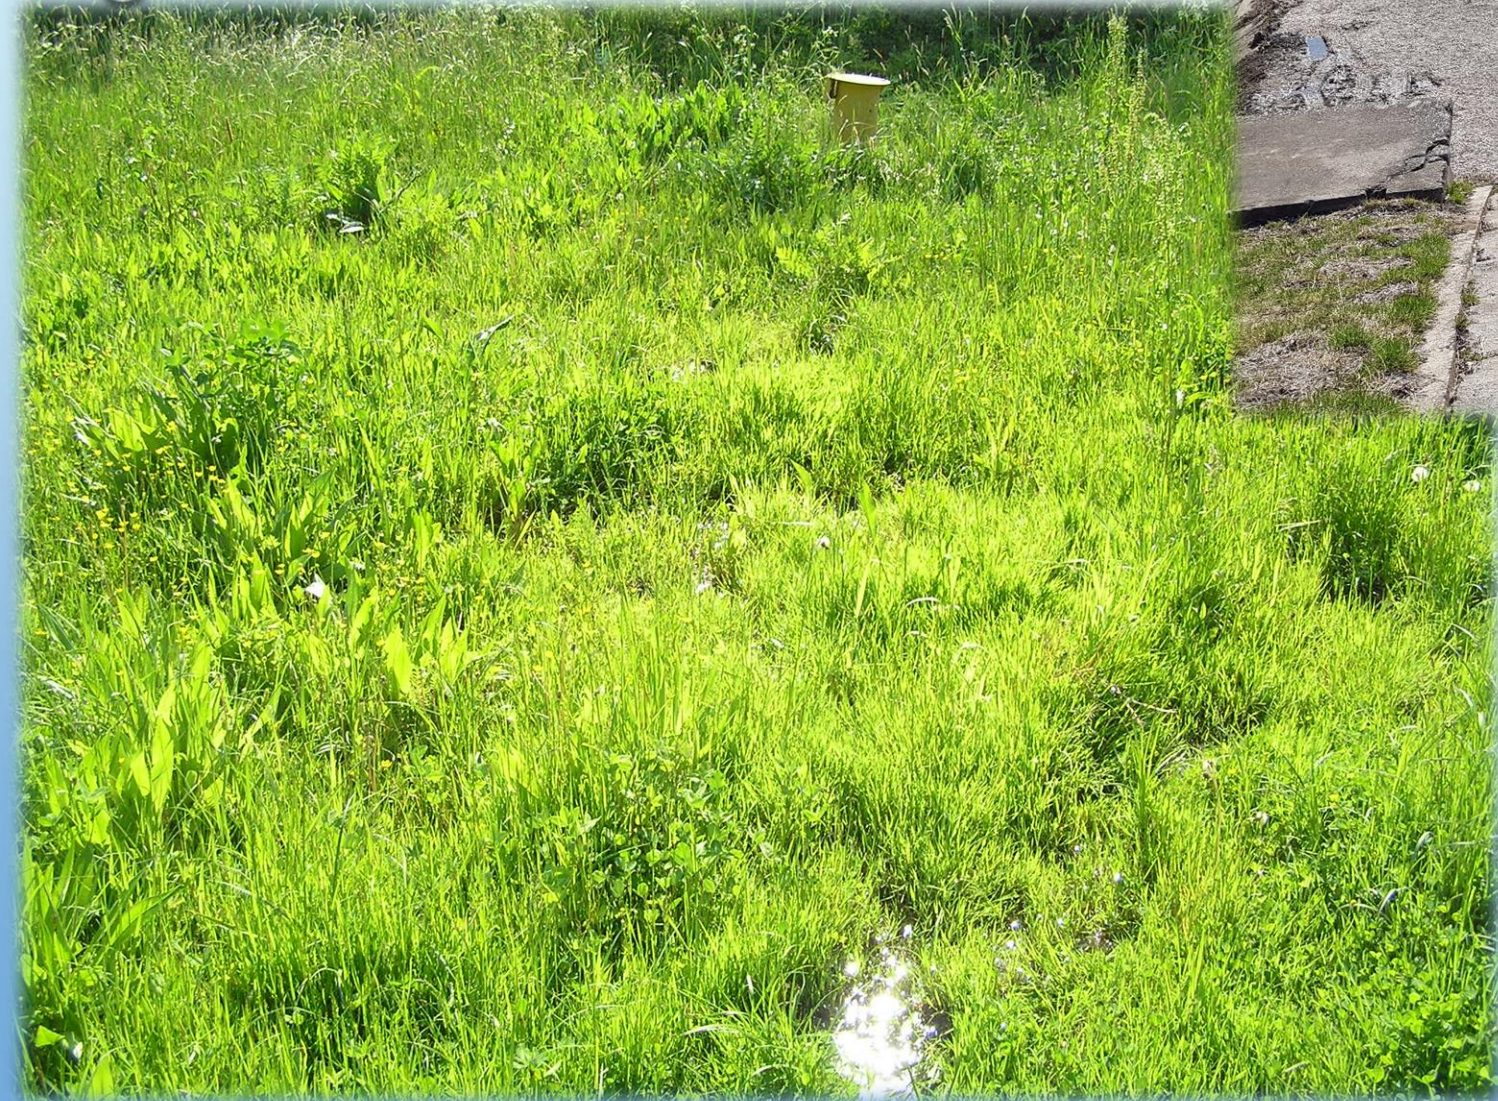
- náletové dreviny rastúce na hrádzovom telese
- priesaky v päte vzdušného svahu hrádze

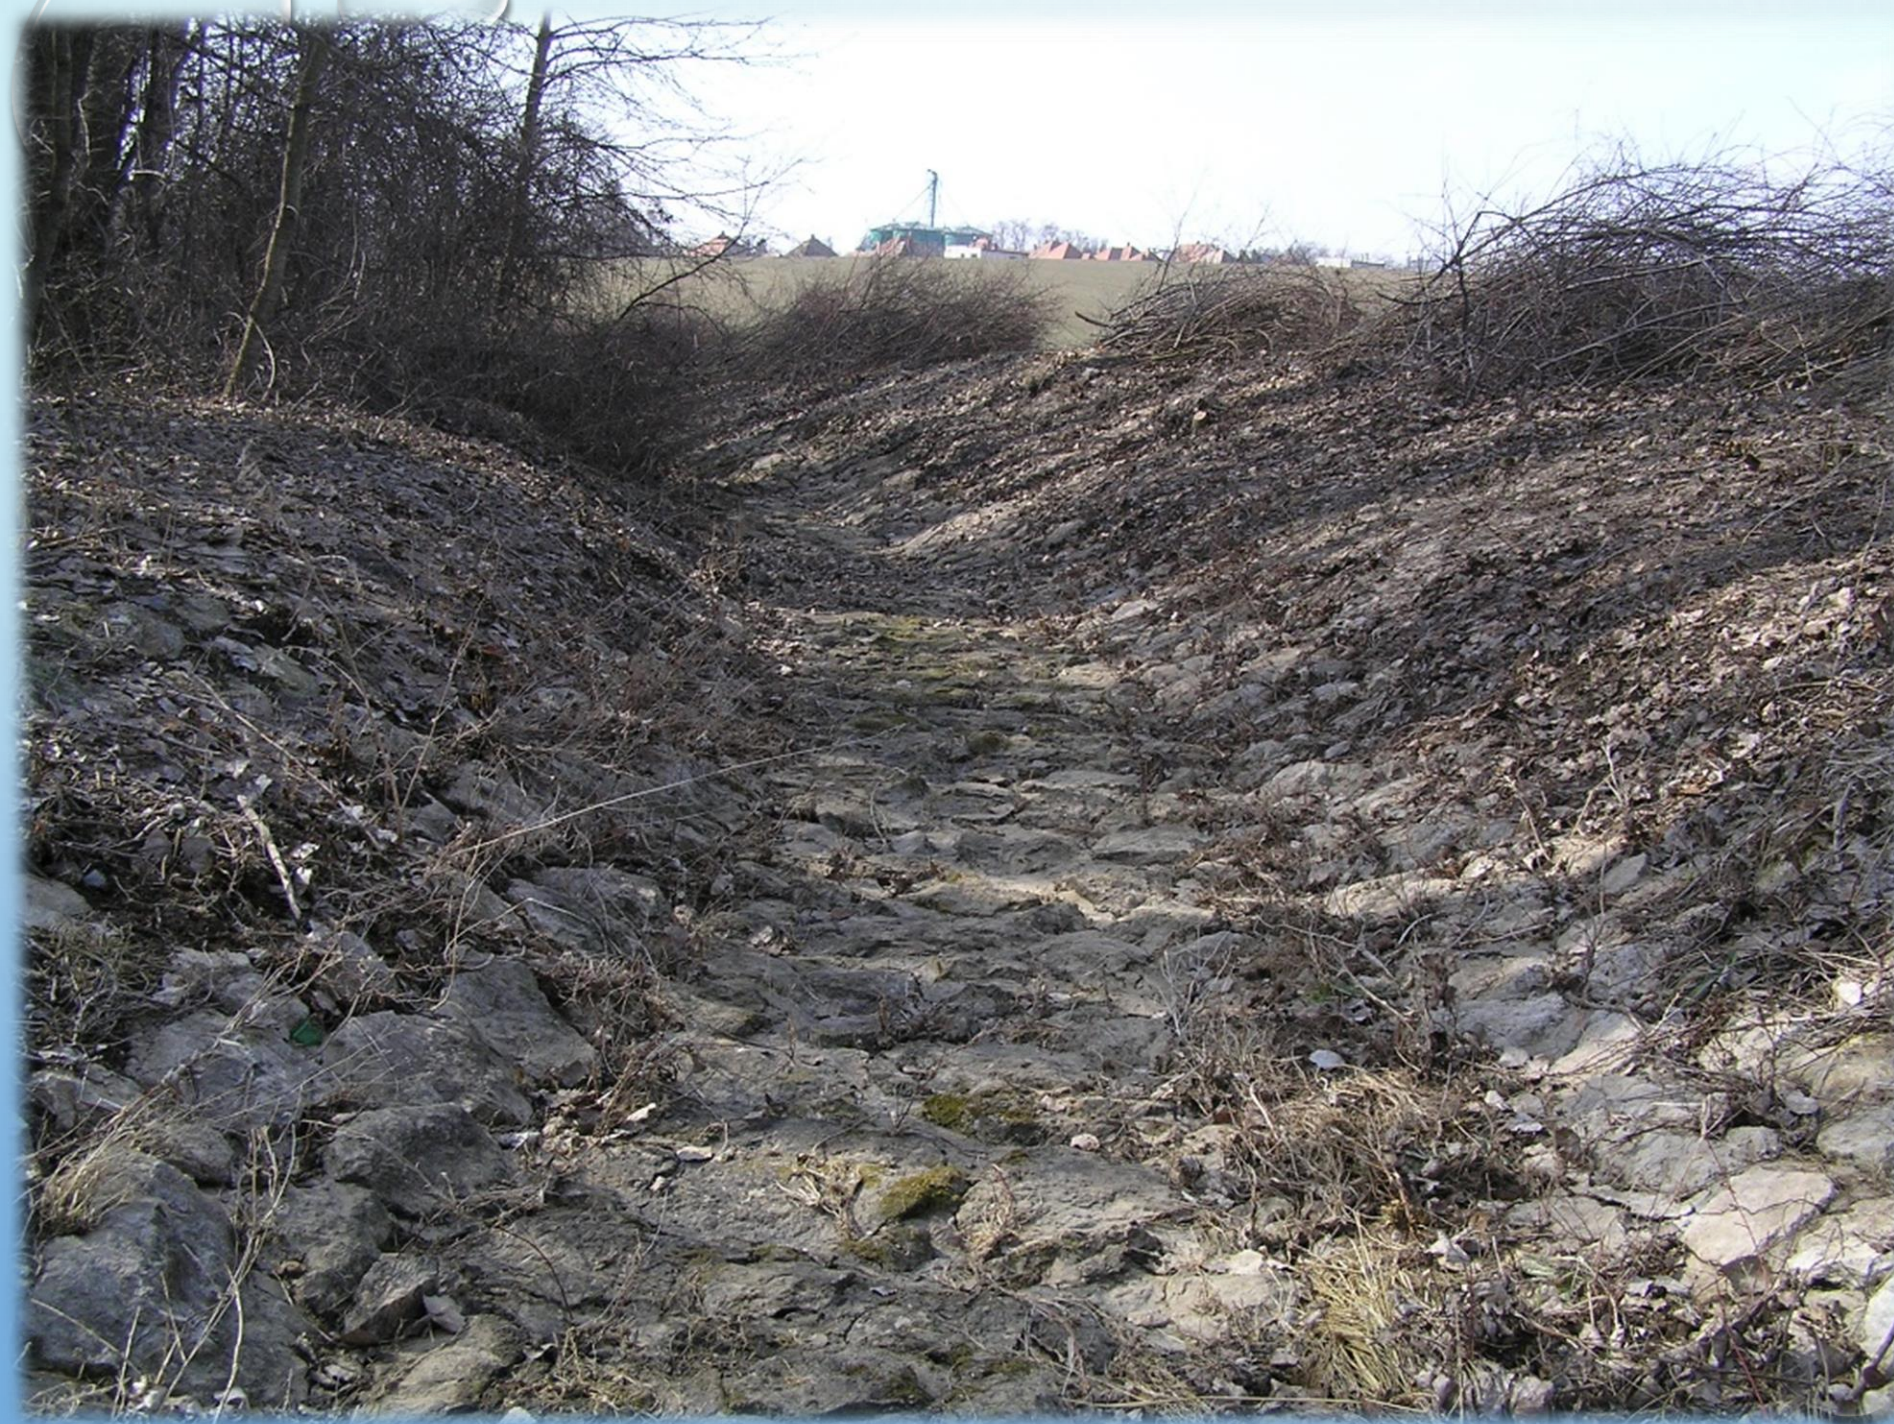
- náletové dreviny rastúce na hrádzovom telese
- priesaky v päte vzdušného svahu hrádze
- dreviny a poškodenia v sklze od bezpečnostného priepadu

Odstraňovanie
drevín zo sklzu
BP

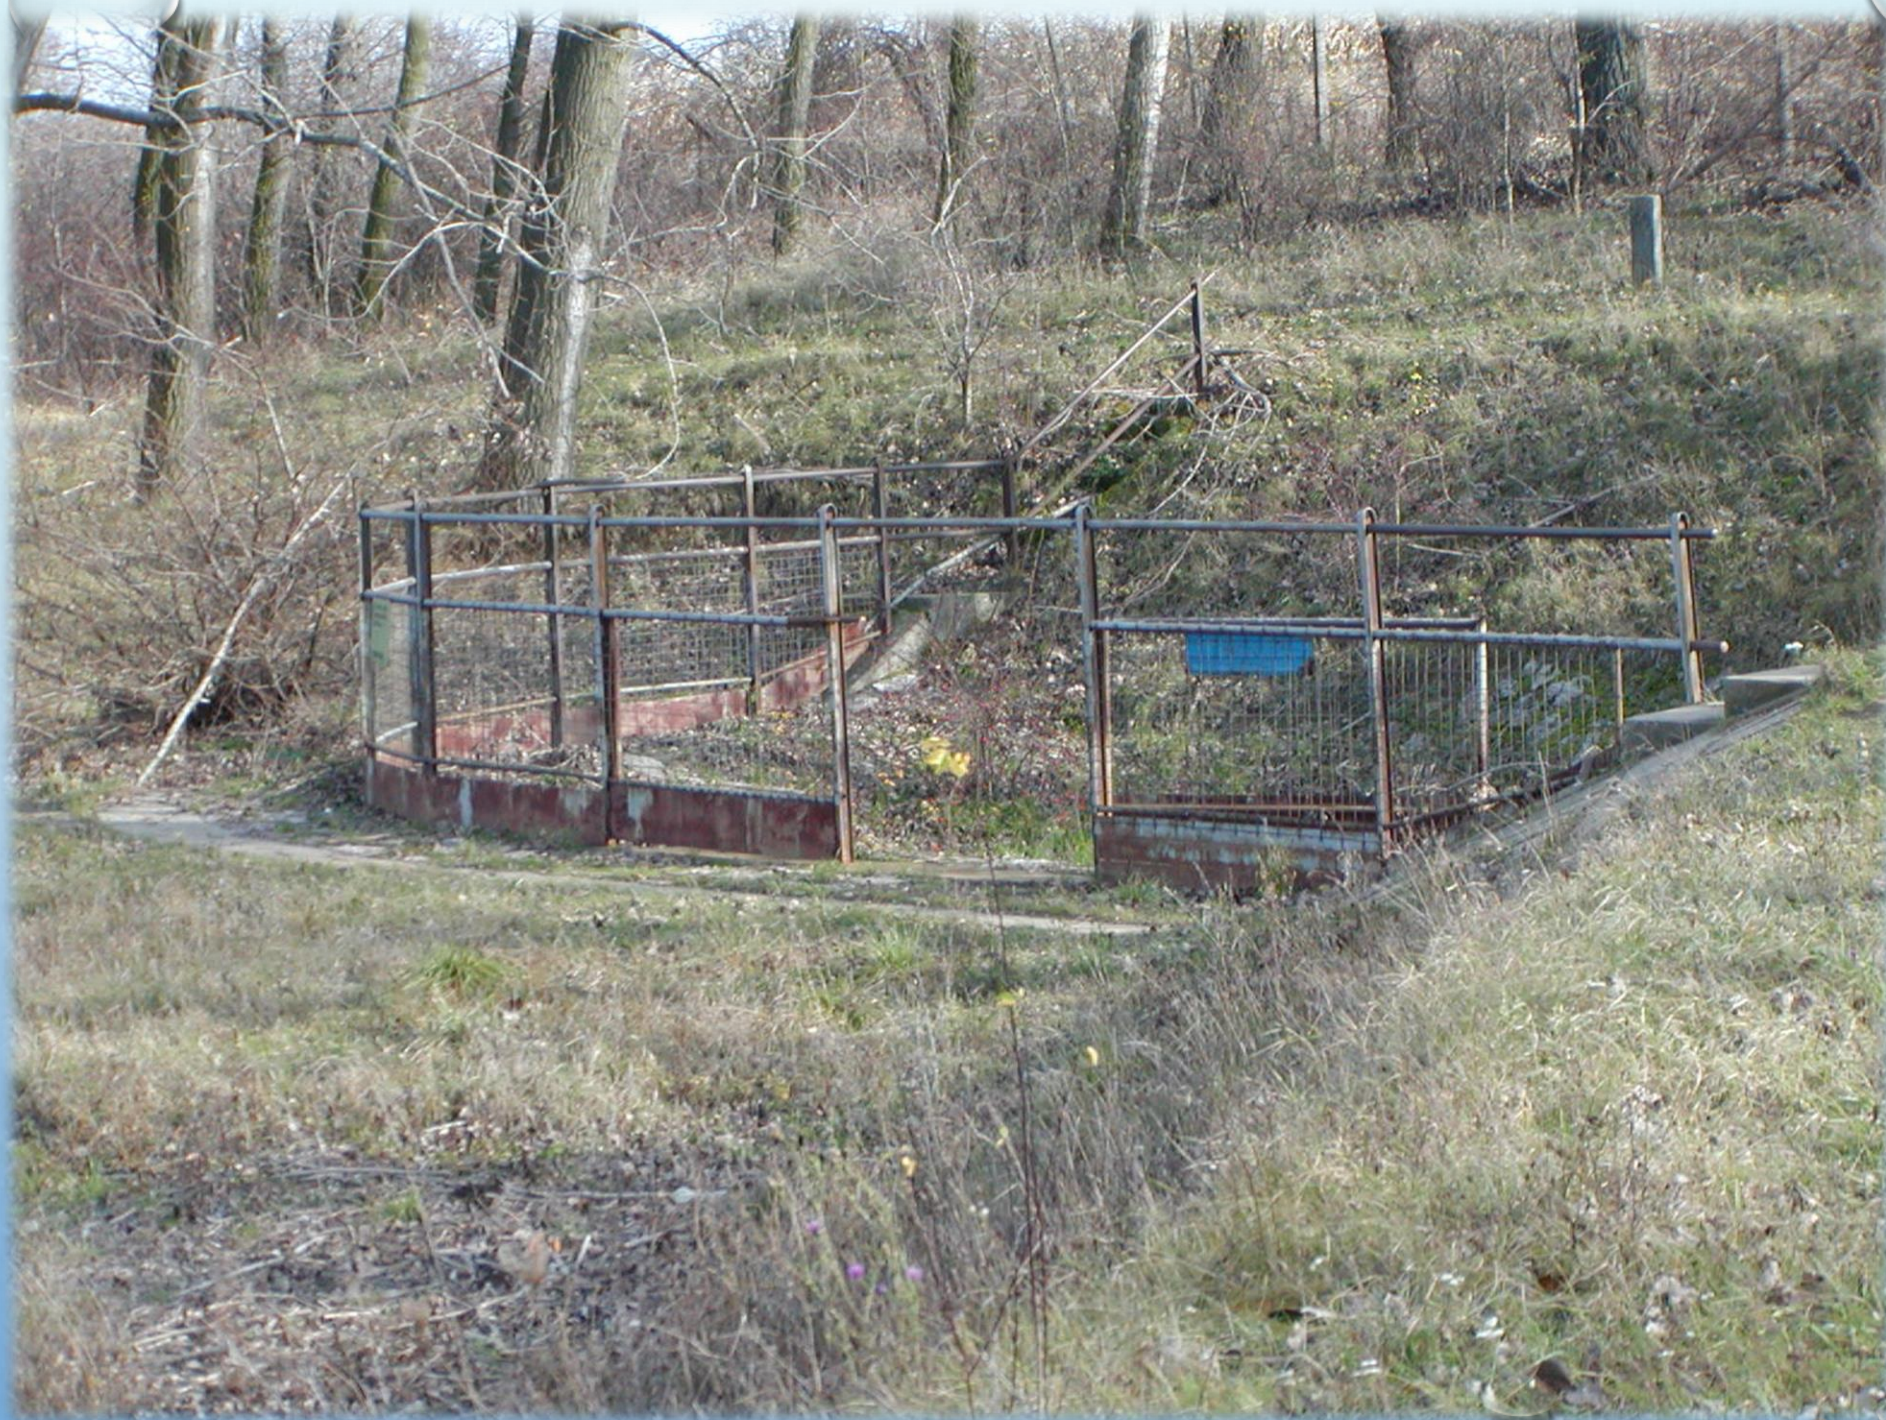
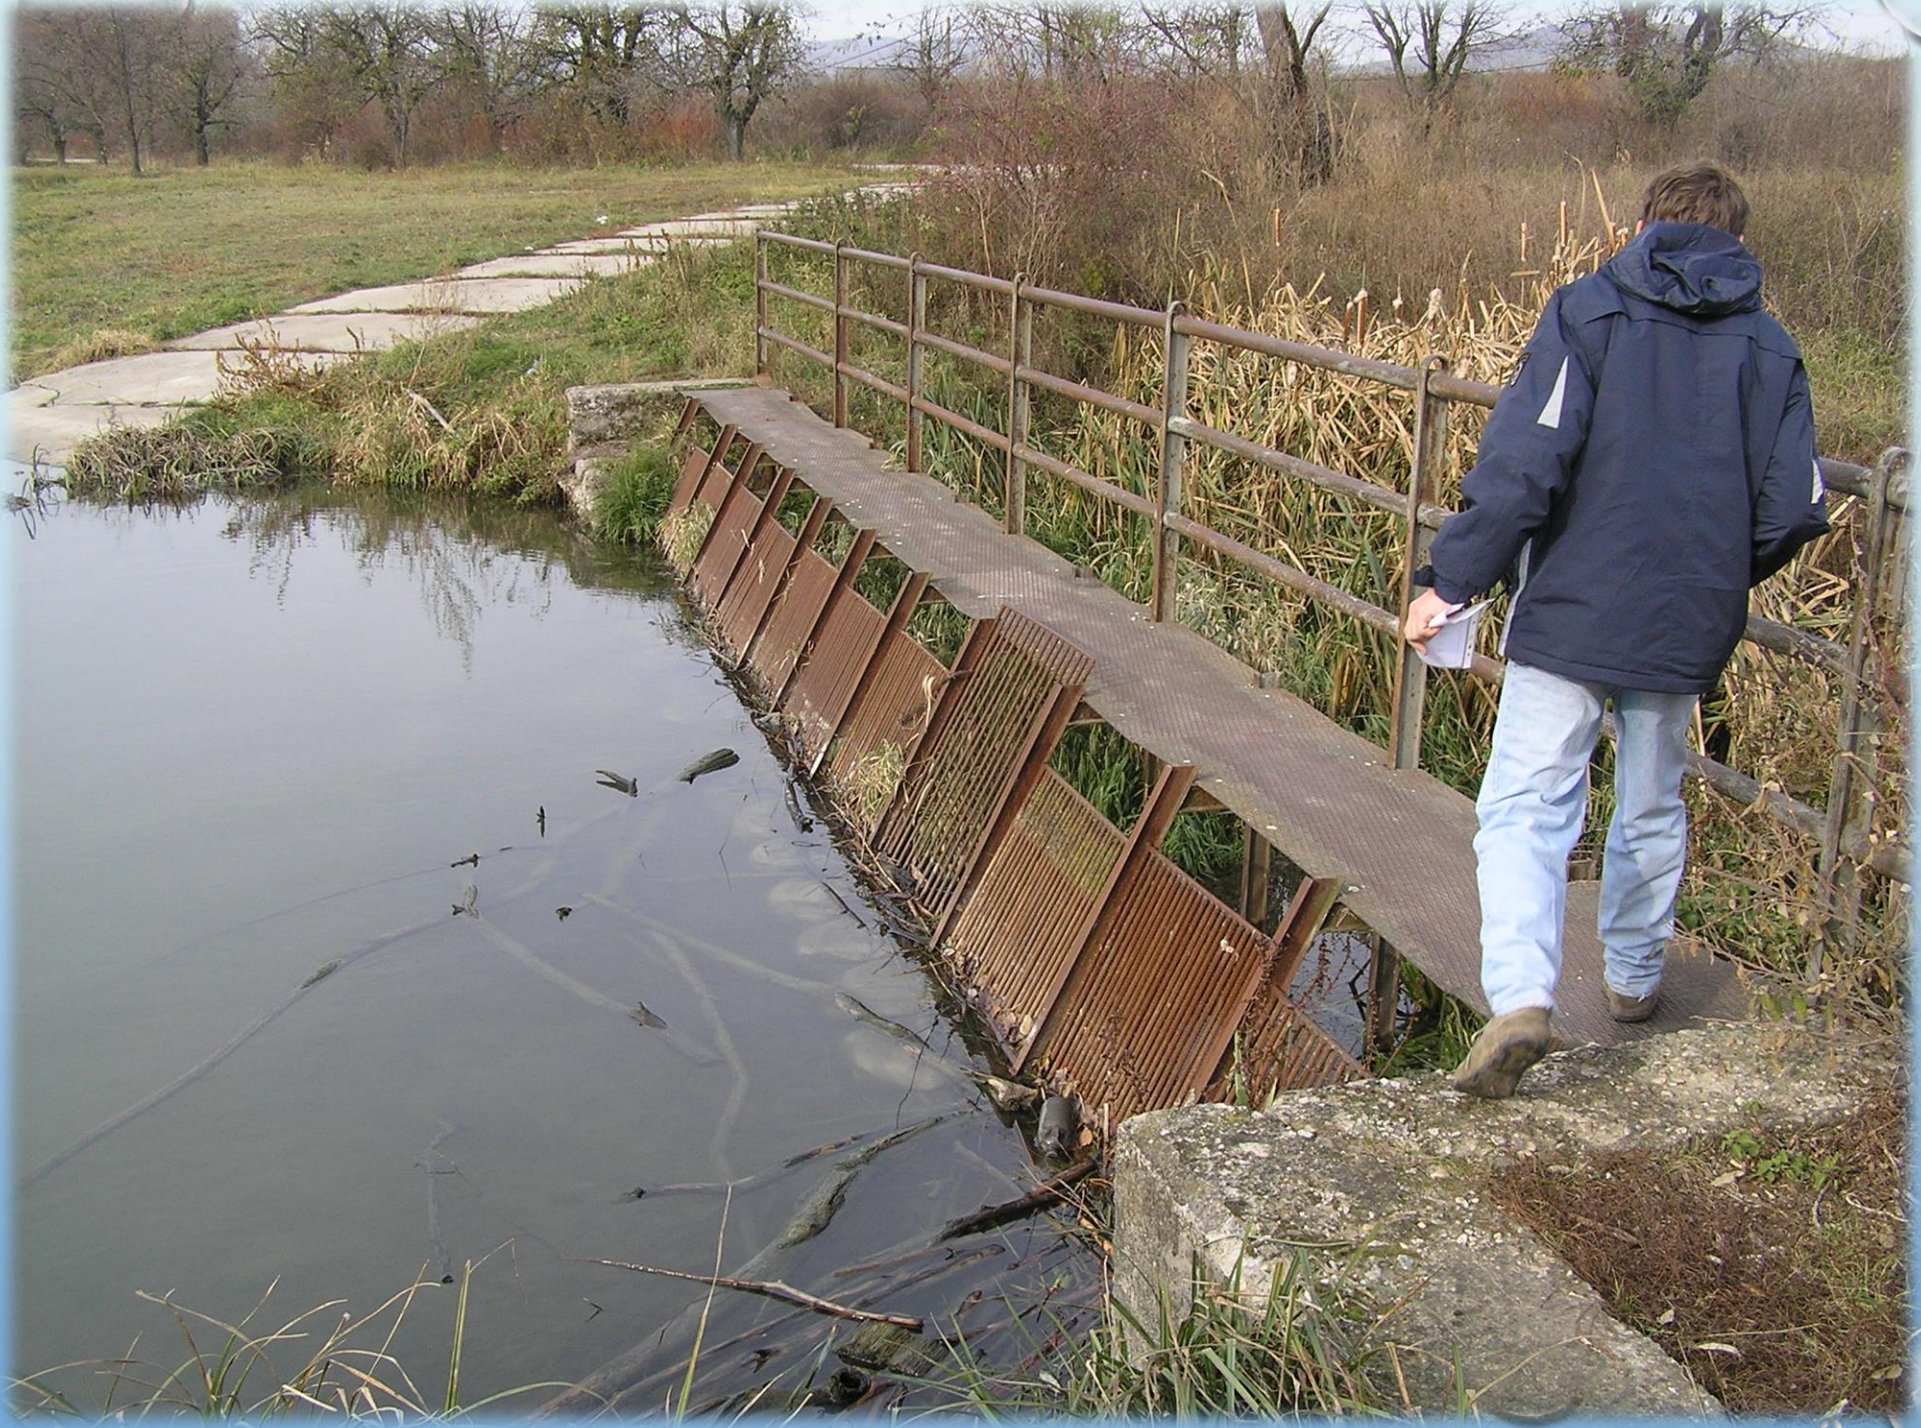
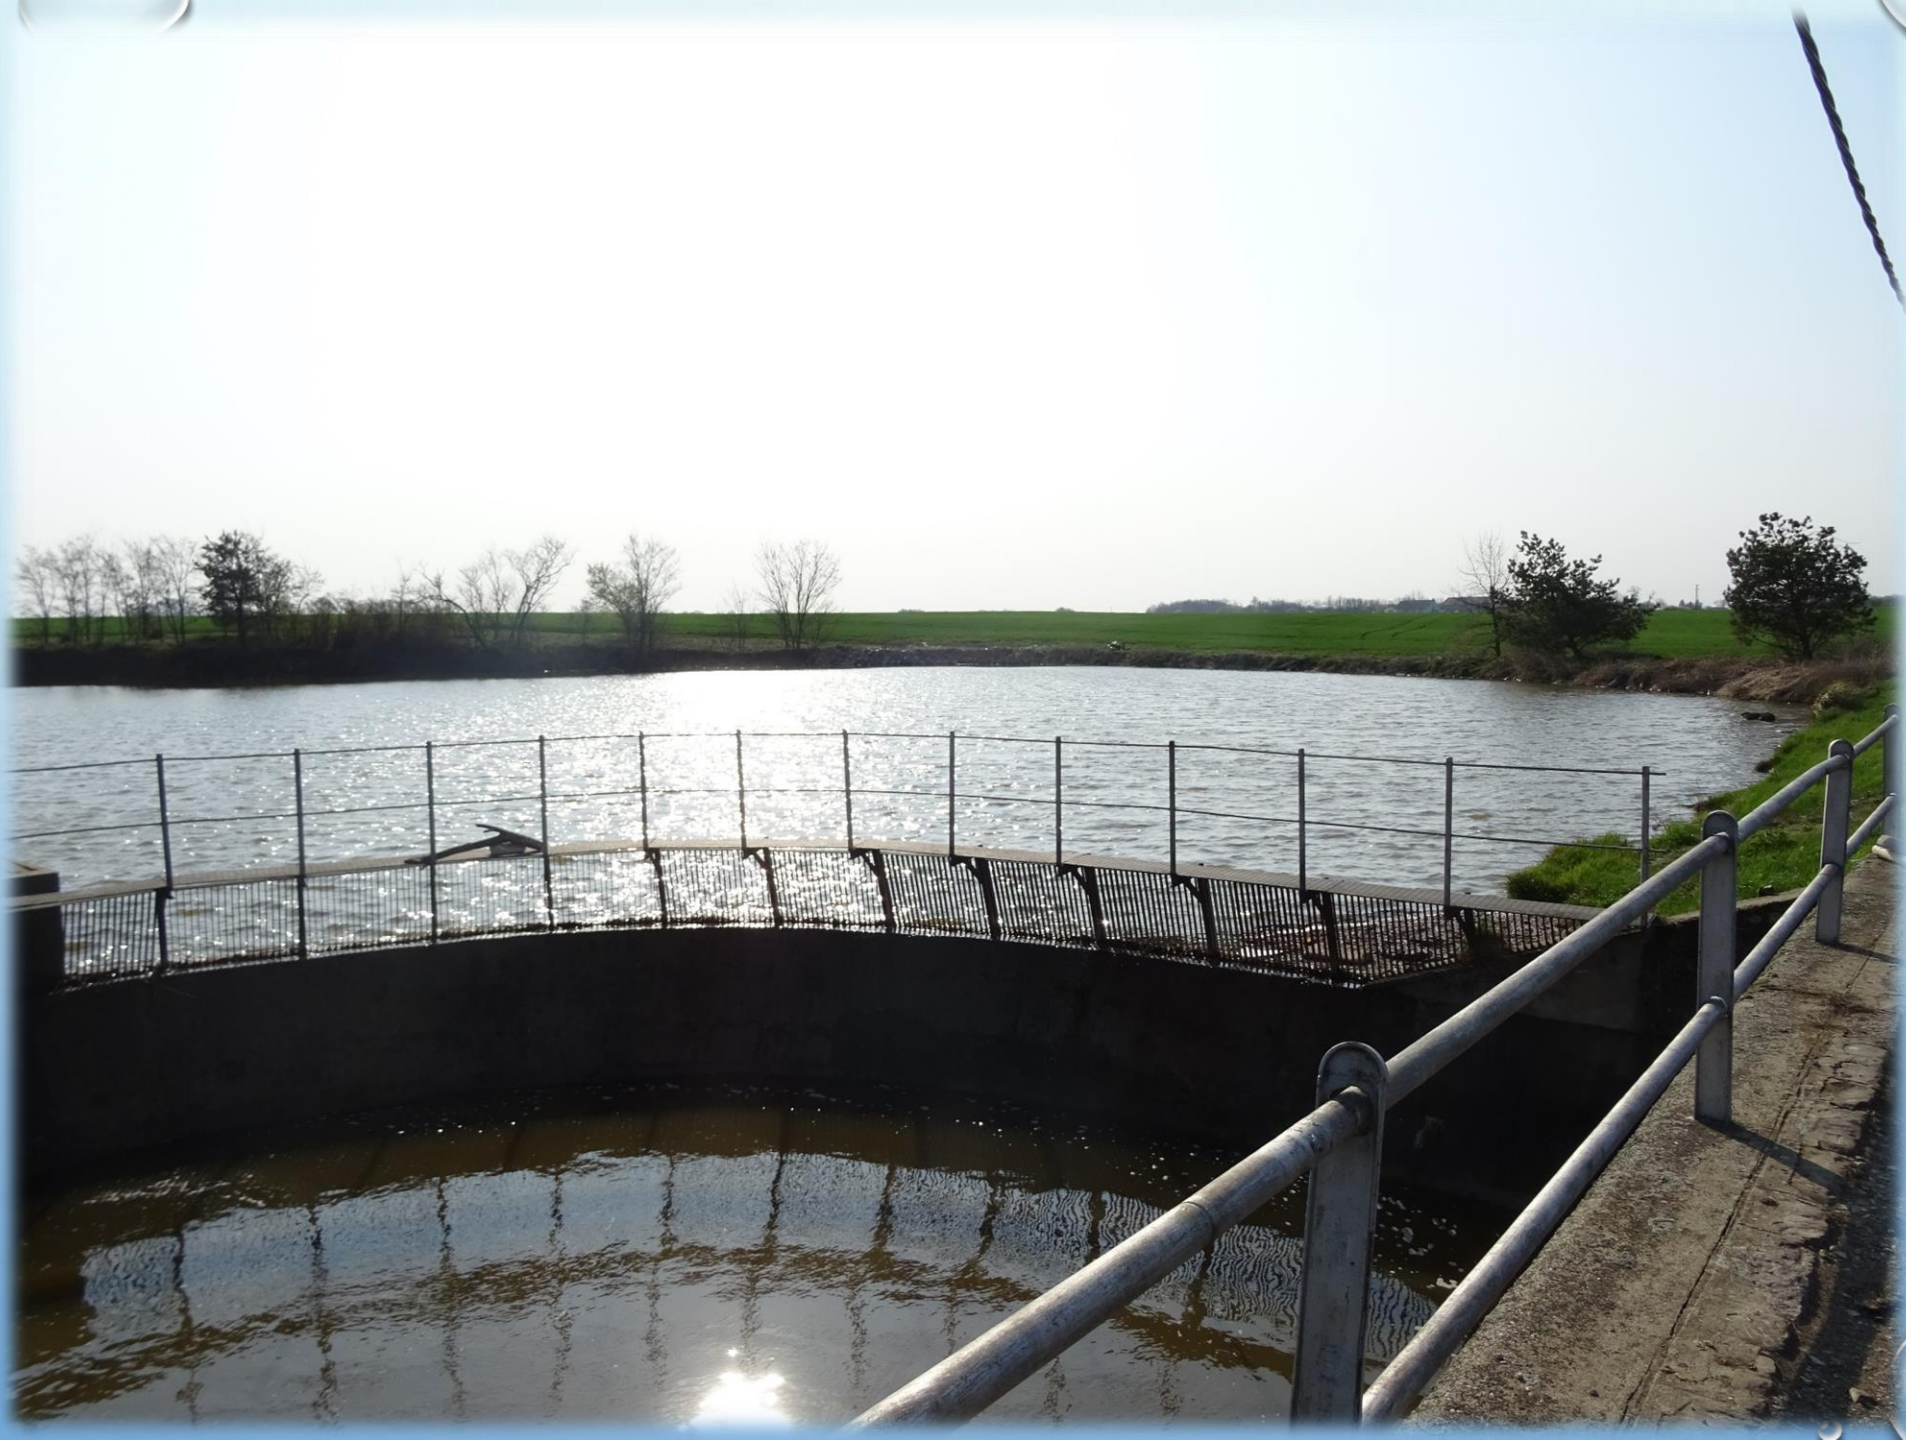
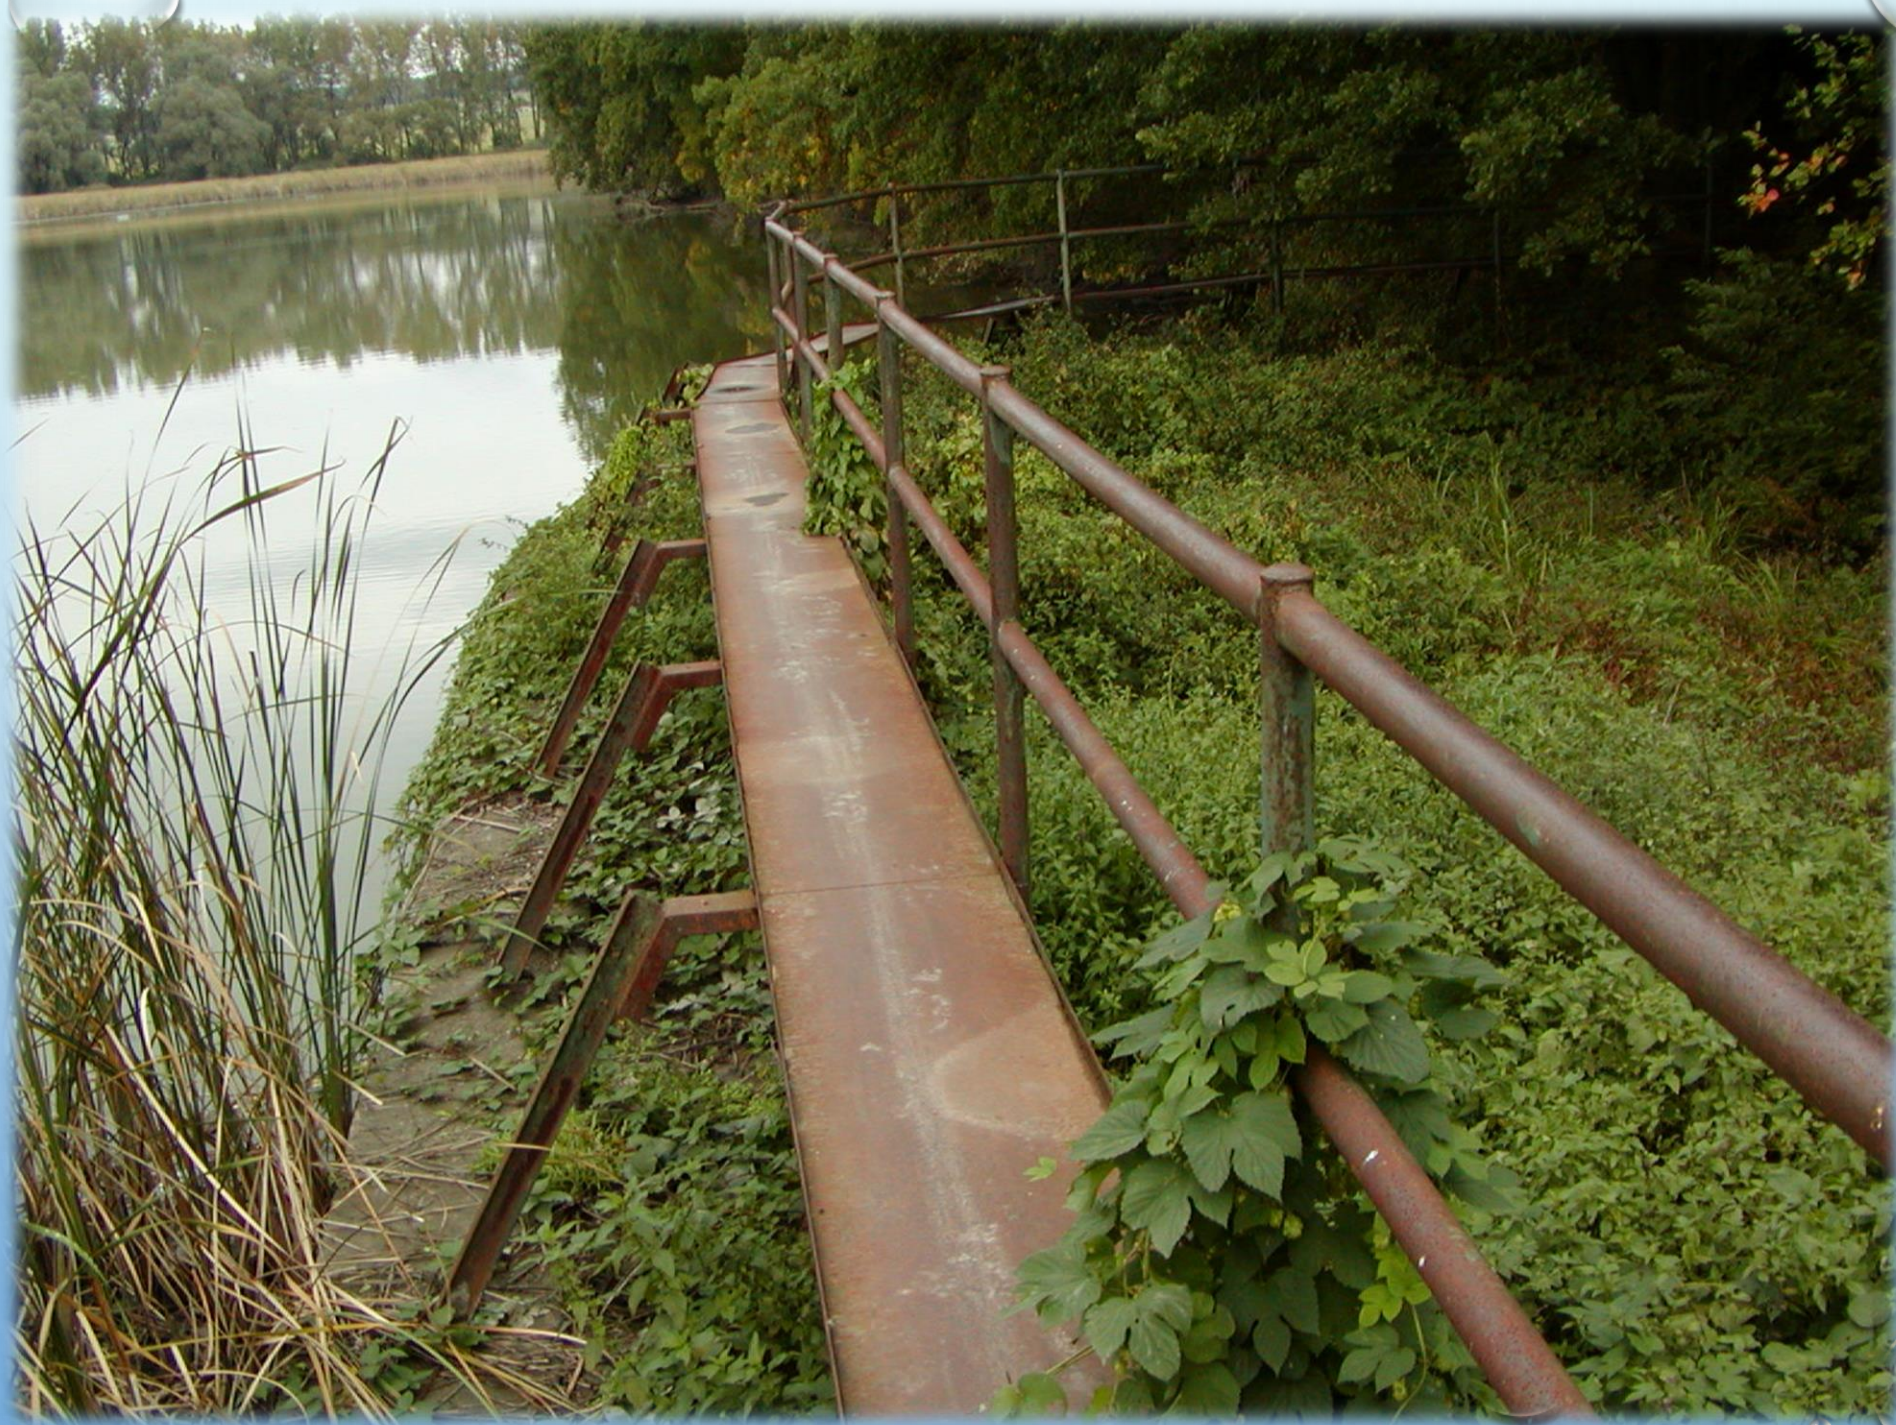
- náletové dreviny rastúce na hrádzovom telese
- priesaky v päte vzdušného svahu hrádze
- dreviny a poškodenia v sklze od bezpečnostného priepadu
- jemné hrablice na prelive BP– spôsobovali zachytávanie splavenín počas povodne

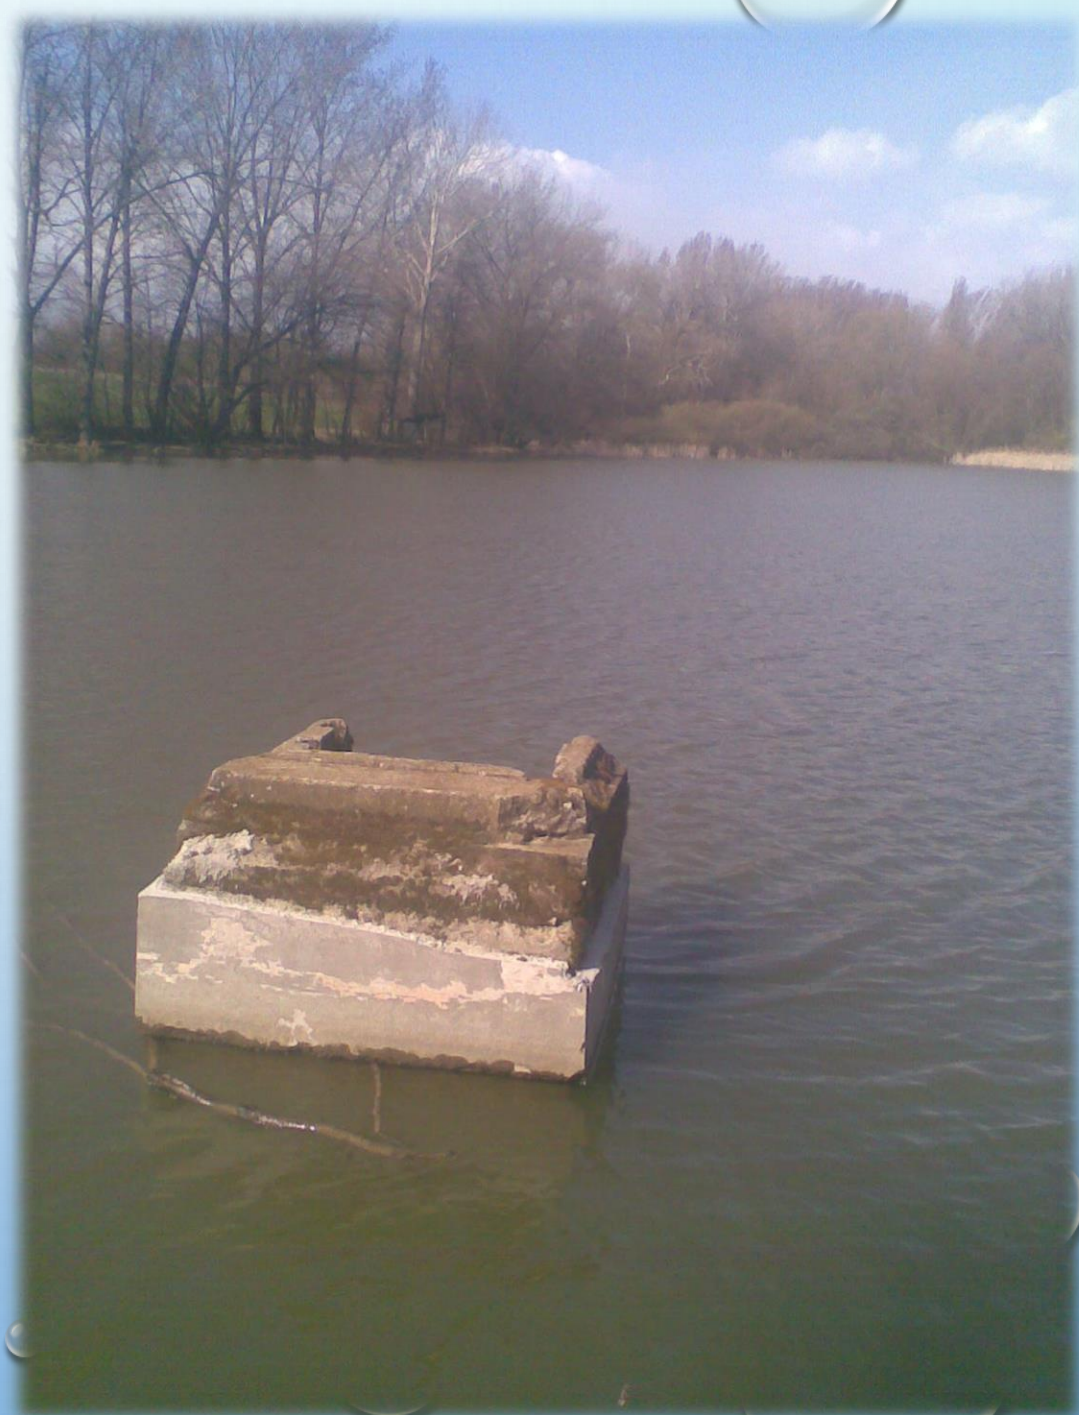
- náletové dreviny rastúce na hrádzovom telese
- priesaky v päte vzdušného svahu hrádze
- dreviny a poškodenia v sklze od bezpečnostného priepadu
- jemné hrablice na prelive BP– spôsobovali zachytávanie splavenín počas povodne
- odcudzené suporty a cievové tyče ovládania hradenia dnových výpustov, poškodené prístupové lávky
