Prevádzka a skúsenosti s MVN na území Správy povodia dolnej Nitry

SVP š. p. OZ Piešťany, Správa povodia dolnej Nitry,

• Zhodnotenie stavu a funkčnosti MVN s vykonanými opatreniami

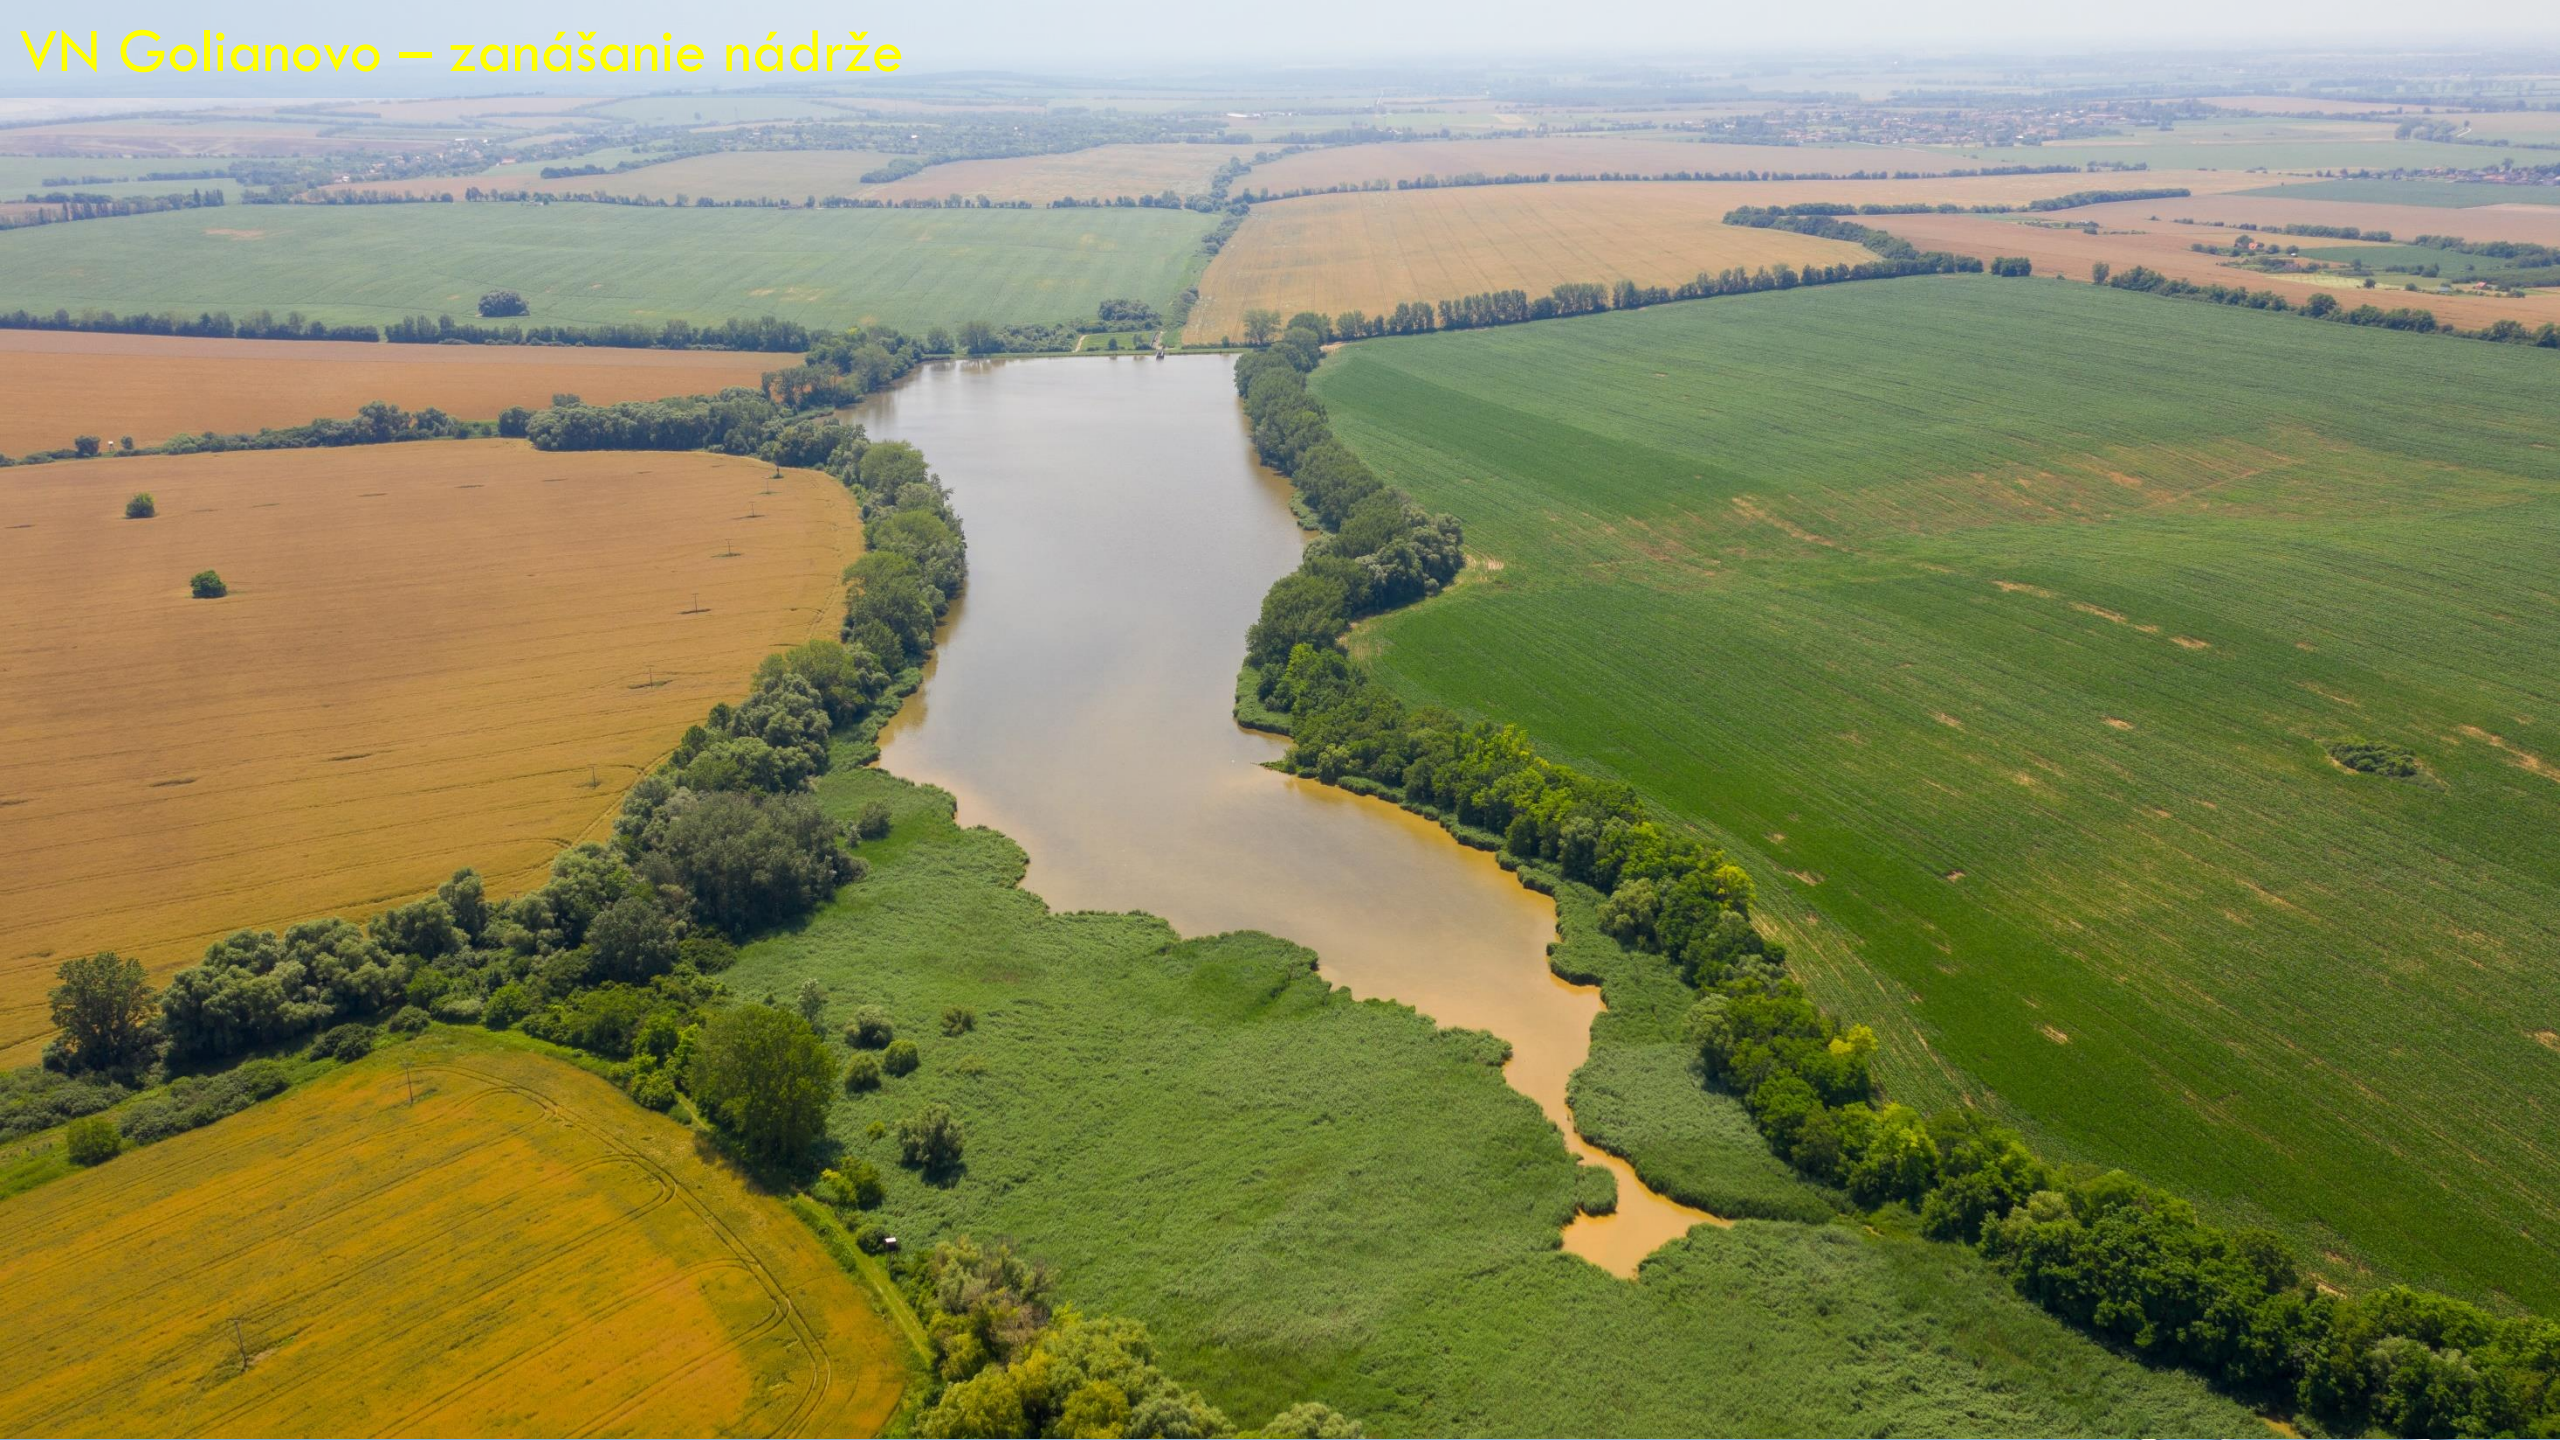
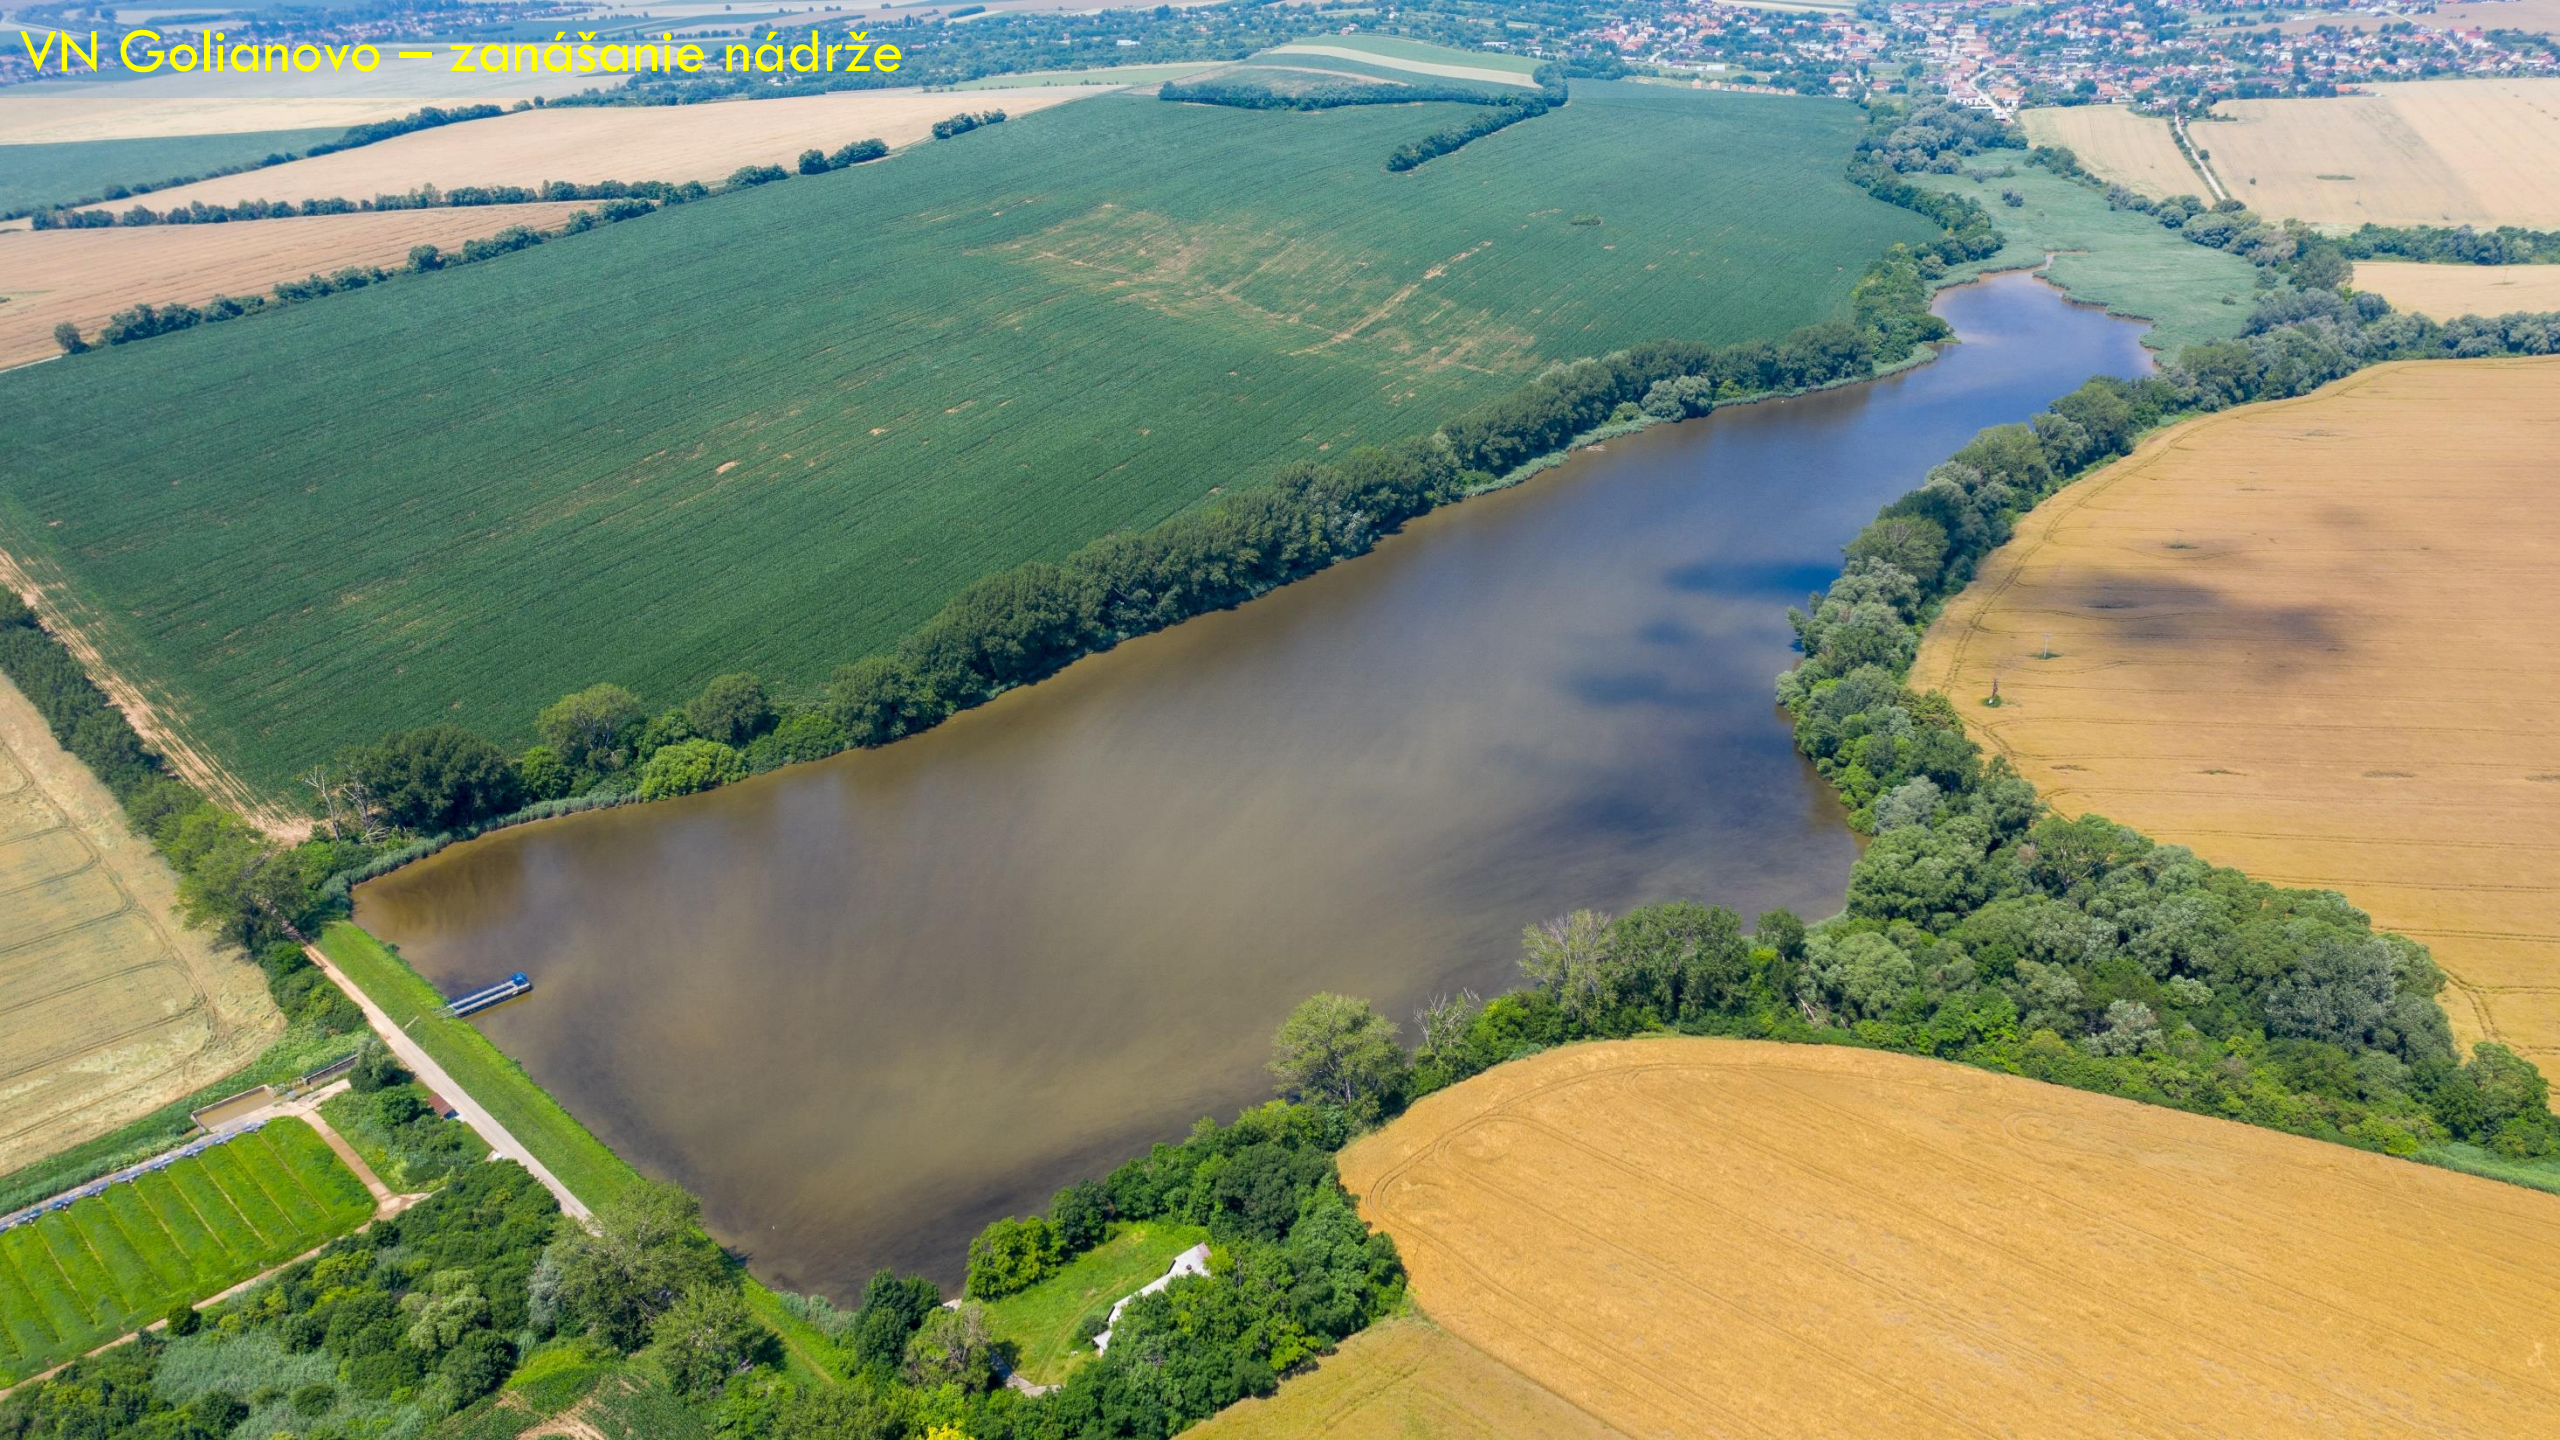
VN Golianovo – zanášanie nádrže

- zanášanie priestoru nádrží
 - zanedbávanie protierózných opatrení na ornej pôde
- znižovanie kvalitatívnych ukazovateľov povrchových vôd
 - prísun hnojív
 - nepovolené vyústenia bez čistenia
 - kvalitatívne nedostatočné čistenia odpadových vôd
- poškodenie telesa hrádze a údolia pod hrádzou
 - obrábaním pôdy až po päť vzdušného svahu (poškodenie drénu)
 - neoprávnené jazdenie po korune hrádze (deformácia koruny)
